# BILAN DE DIX ANNEES DE PROTECTIONS DES BERGES EN GÉNIE VÉGÉTAL

*BASSIN DE LA TOUQUES 1994-2004*

*Août 2004*

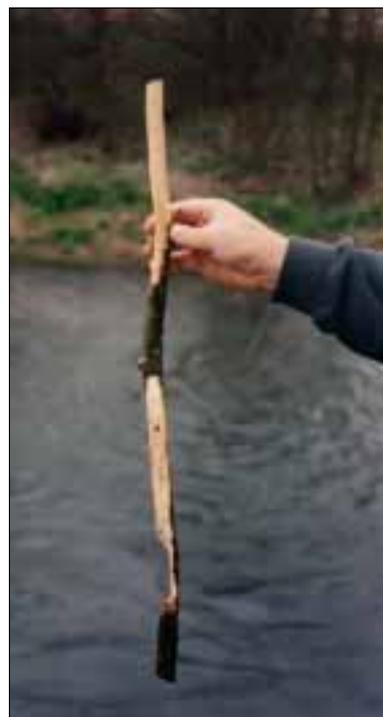
Figure 7 : Bouture dégradée par les rongeurs

- conditions météorologiques pendant la réalisation des ouvrages (température, pluviométrie)
- attaque des ragondins et rats musqués (minage du talus, destruction des matériaux vivants utilisés - cf. cliché et graphique ci-dessous),
- hydrologie aux années n et n+1 (crue importante, étiage sévère),
- qualité de l'exécution des travaux,
- conditionnement des végétaux (provenance, lieux et conditions de stockage, état phytosanitaire).

2. d'un entretien ultérieur suivi : dégagement des plants, recépage, réparation des clôtures, etc.
- **la protection contre les rongeurs aquatiques** : nécessaire pour éviter à la fois la dégradation du talus de berge par les galeries et la destruction des végétaux utilisés, elle passe, d'une part, par la protection initiale de ces végétaux et ,d'autre part, par une politique globale et durable de régulation du niveau des populations.

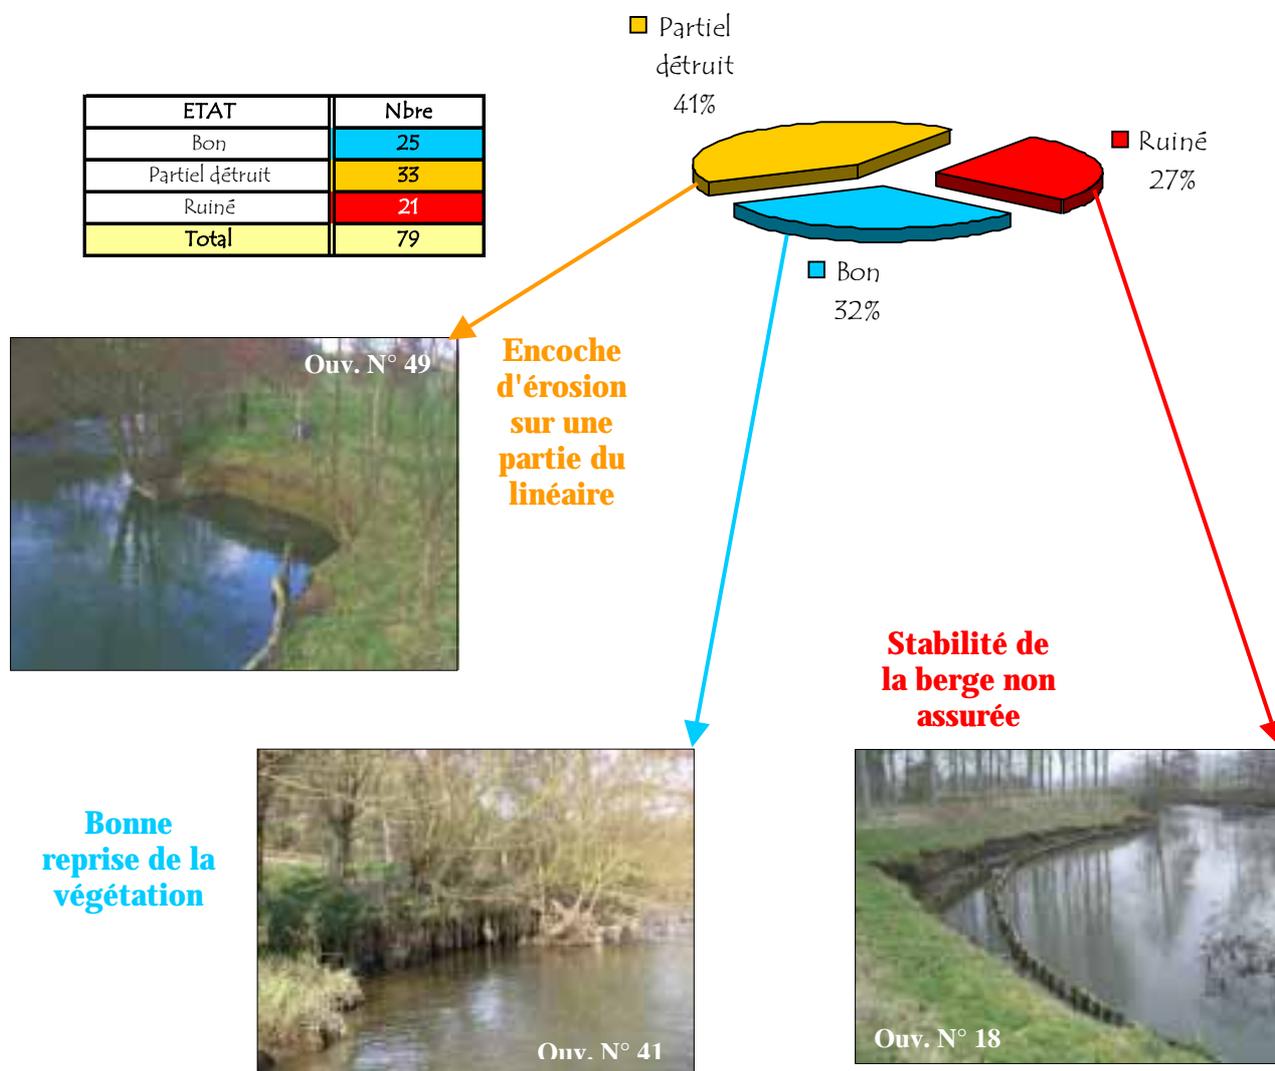
Figure 10 : Protocole d'état des lieux de l'état des protections

Les trois exemples ci-dessus illustrent les différentes qualifications qui ont été attribuées lors de l'état des lieux de terrain.

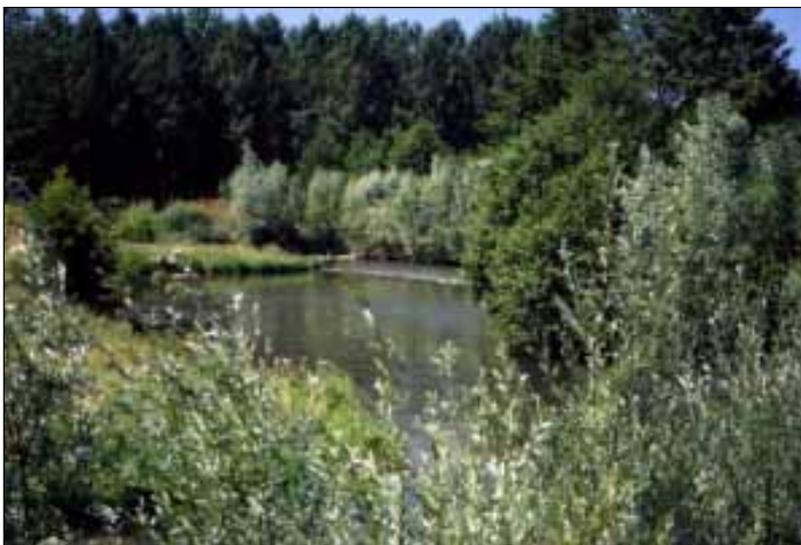
Figure 22 : Ripisylve reconstituée en rive droite de la Touques (t+5 ans)

Si près des **deux tiers des protections de berge ont souffert** à divers degrés, **la stabilité de la berge est néanmoins assurée sur 63 % du linéaire aménagé** au départ, et certaines berges ont désormais reconstitué une véritable ripisylve.
