FICHE "RHM"

Opérations de restauration hydromorphologique

Description des travaux réalisés

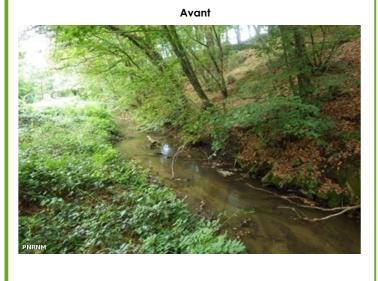
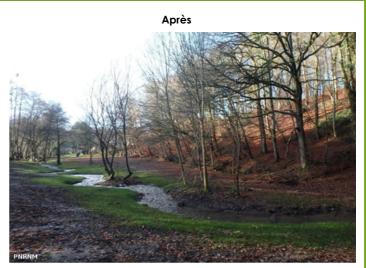
Vues des travaux réalisés

L'évolution du site est positive avec une recharge en matériaux sablo-graveleux voire cailloux qui s'opère déjà sur les portions remises en fond de vallée.

Des phénomènes d'érosions régressives et progressives d'ampleur limitée sont observés qui traduisent un ajustement du lit à son profil en long naturel. Ces phénomènes étaient attendus et sont souhaitables pour restaurer le matelas alluvial du lit recréé et favoriser la diversité des écoulements.

Une portion de 650 mètres environ de la Maure avait été mise en bief afin d'alimenter un moulin. Le moulin étant ruiné, une restauration du lit en fond de vallée a été opérée car les écoulements et les habitats étaient fortement influencés par cette mise en bief (2 chutes difficilement franchissables et écoulements majoritairement lentiques).

La remise en fond de vallée n'a pu être opérée sur l'ensemble du linéaire pour des raisons d'accessibilité (humidité des terrains). Par ailleurs, pour la même raison, elle ne s'est accompagnée d'une recharge en granulats que sur une portion limitée (115 mètres des 450 mètres concernés).
