FICHE "RCE"

Opérations de restauration de la continuité écologique

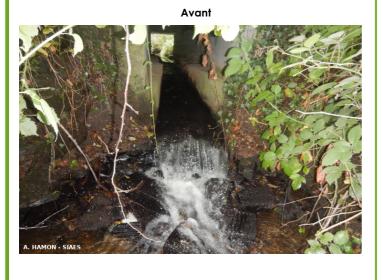
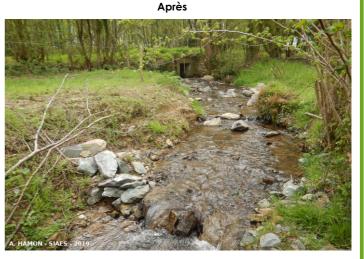
Vues des travaux réalisés

Le Courion est un petit affluent rive gauche de l'Airou amont dont la confluence se situe en aval de La Lande-d'Airou. Le principal ouvrage altérant la continuité écologique était le pont de la D41. Ce pont était maçonné avec un radier à 1,8% et deux rebords latéraux internes resserrant au centre la lame d'eau. L'ouvrage était suivi d'une chute de 60cm environ à l'étiage.

La résorption de la chute a été effectuée en comblant le dénivelé à l'aide de blocs empilés de manière hétérogène recouverts d'une fraction de 0-120mm (déversés en pluie pour combler les anfractuosités de l'assise en blocs) de sorte à créer une rampe en matériaux grossiers reprenant la pente naturelle du cours d'eau dans le prolongement de la sortie d'ouvrage.
