FICHE "RCE"

Opérations de restauration de la continuité écologique

Intitulé de l'opération	Suppression de la buse du chemin communal de Tanu sur l'Ecluse		
Maître d'ouvrage	Syndicat Intercommunal d'Aménagement et d'Entretien de la Seine (SIAES)		
SIRET	255 002 826 00022		
Année de réalisation des travaux	2018	Bassin	SIENNE SOULLES ET OUEST COTENTIN
Cours d'eau	L'Ecluse		
Enjeu/x de l'opération	Code Masse d'eau	HR337	
<input checked="" type="radio"/> Environnement / Biologie	Cadre réservé à la CATER CODE FICHE ROE119442_01		
<input type="radio"/> Hydraulique / Sécurité publique			
<input type="radio"/> Ressource en eau / Salubrité publique

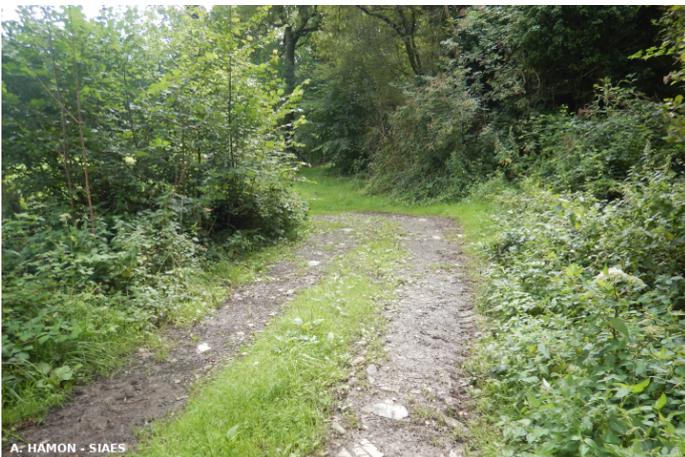
Avant

La buse du chemin communal de Tanu avait une longueur de 8m et un diamètre de 60cm; elle générait un chute à l'étiage d'environ 20cm et était infranchissable.

L'opération a consisté à supprimer ce busage et à le remplacer par une passerelle engins (5m).
