# FICHE "RCE"

## Opérations de restauration de la continuité écologique

| <b>Intitulé de l'opération</b> | Effacement de l'ancien seuil du moulin Vert | | |
| <b>Cours d'eau</b> | La Vire | | |

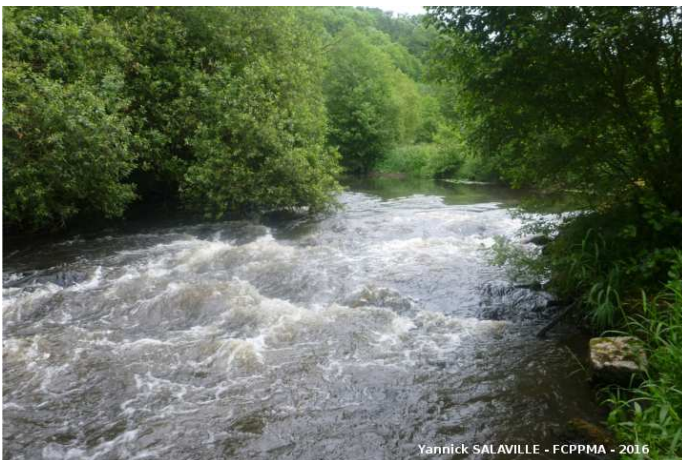
Avant

Construit en pierres, l'ouvrage était dans un état de ruine avancée. Une brèche avait été créée en rive gauche. L'autre partie de l'ouvrage était totalement colonisée par la végétation limitant ainsi la capacité d'écoulement en période de crues et conduisant à une inondation du moulin. Le canal d'amenée était toujours bien présent et alimenté en moyennes et hautes eaux. Les travaux ont consisté tout d'abord à abattre tous les arbres présents au niveau de l'ancien ouvrage. Les vestiges du seuil ont été démolis et la brèche existante élargie pour assurer un meilleur écoulement des eaux. La berge rive droite a été retalutée en pente douce. Les matériaux issus de la démolition de l'ancien seuil ont été utilisés pour reconstituer un radier d'une longueur d'environ 20 mètres et pour combler en partie le canal d'amenée.
