FICHE "RCE"

Opérations de restauration de la continuité écologique

Intitulé de l'opération	Effacement de l'ancien seuil d'Aubigny sur la Vire à Condé-sur-Vire (50)		
Maître d'ouvrage	FMPPMA		
SIRET	780 882 197 000 38		
Année de réalisation des travaux	2015	Bassin	VIRE
Cours d'eau	La Vire		
Enjeu/x de l'opération	Code Masse d'eau	HR317	
<input checked="" type="radio"/> Environnement / Biologie	Cadre réservé à la CATER CODE FICHE ROE7246.01		
<input checked="" type="radio"/> Hydraulique / Sécurité publique			
<input type="radio"/> Ressource en eau / Salubrité publique

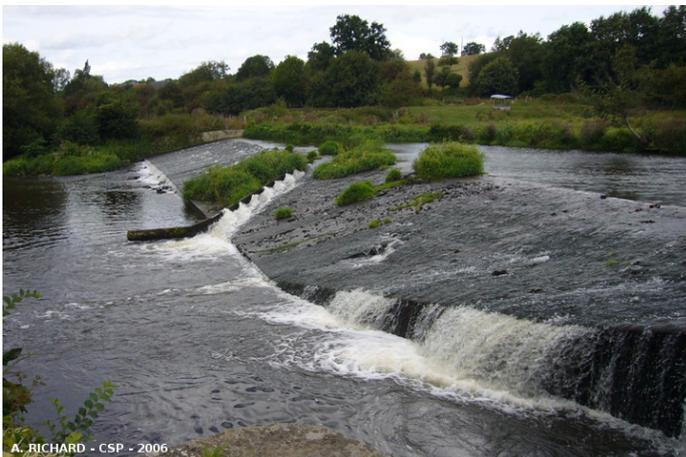
Avant

Le barrage d'Aubigny, ancien seuil éclusier, fut réemployé par l'entreprise laitière ELVIR (produits Elle & Vire®) pour maintenir un plan d'eau permettant un pompage, usage devenu obsolète ces dernières années. L'ouvrage était alors à l'abandon et les vannes plus manœuvrables. La chute était de 1,75 m vannes fermées avec un long déversoir infranchissable (données ONEMA). La passe en écharpe très altérée n'était plus fonctionnelle. Vannes fermées, l'ouvrage était infranchissable par toutes les espèces sauf l'anguille, pour laquelle il existait une voie de reptation. Vannes ouvertes, il était transparent sur les périodes où le pertuis était libre (absence de flottants retenus par les glissières de vannes).

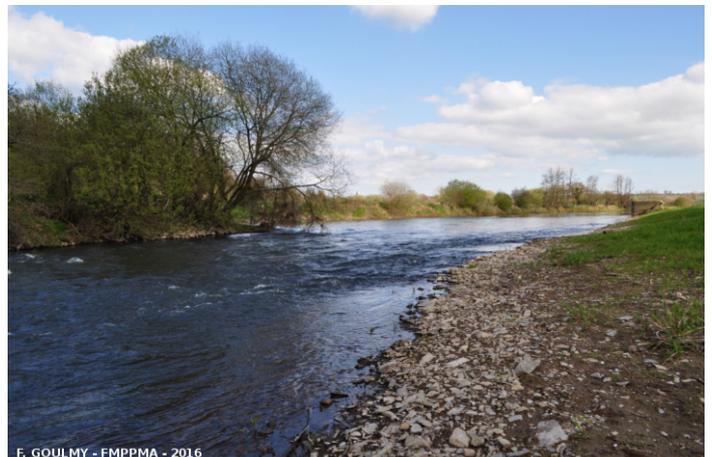
Au droit du seuil, la continuité piscicole et sédimentaire est totalement rétablie : les flux transitent désormais sans entrave. Le lit sous l'emprise rapprochée du seuil retiré ne forme pas, ou pas encore, un méandre selon l'amplitude escompté. Le lit en aval du seuil n'a quasi pas évolué, mais aucune modification directe n'y a été appliquée. En amont immédiat, les modifications d'écoulement n'ont pas encore eu d'effets très notables. L'absence de processus morphogènes au droit du site peut s'expliquer par la limitation locale d'énergie dissipée en crue au droit de l'ancien seuil du fait d'un lit de pleins bords élargi. En basses eaux, le faciès correspond à un vaste plat courant.

L'effet morphodynamique direct des travaux s'opère doucement en amont, où des zones courantes sont réapparues et sont en train de se reformer 500 mètres en amont du site. En effet, au cours de l'hiver 2016, la reprise du stock sédimentaire, observée depuis 2009 (ouverture des vannes) mais circonscrit à quelques dizaines de mètres en amont de la queue du remous résiduel, s'est propagée vers l'aval de manière sensible, et la décrue a laissé des dépôts de galet graviers en banquettes latérales, issus de ce phénomène.

Après 6 ans d'ouvertures chroniques des vannes exigées par l'Administration, réduisant la chute à 30cm et le remous à 500m, l'ouvrage a finalement été intégralement démantelé en 2015. Les vannes, le déversoir et les fondations du barrage ont été démontés et retirés. Les sur-largeurs induites par le fonctionnement de l'ouvrage au fil des ans ont servi d'emprise pour des actions légères de diversification de la morphologie du lit mineur en basses eaux.
