# FICHE "RHM"

## Opérations de restauration hydromorphologique

| Intitulé de l'opération | Remise en fond de vallée du ruisseau du Moulin Guérin | | |
| Cours d'eau | Ruisseau du Moulin Guérin | | |

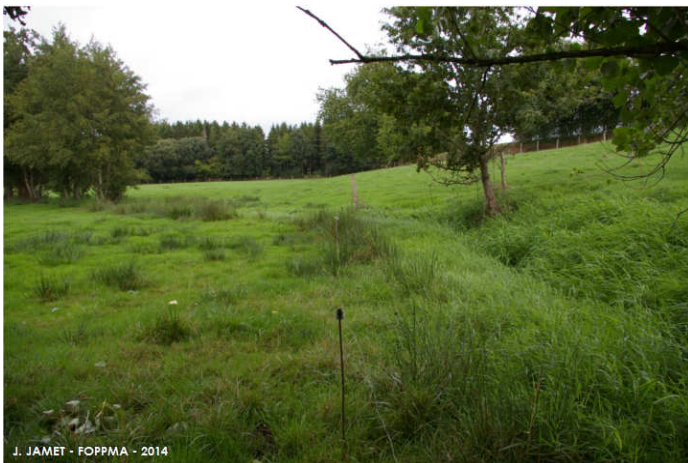
Avant

Le débit du ruisseau du moulin Guérin avait été dérivé (mis en bief) pour l'alimentation d'un moulin. Aujourd'hui, l'ouvrage de dérivation n'existe plus, lit du ruisseau originel est quasi disparu et tout le débit emprunte le canal d'amenée et passe par les vannes de charges pour rejoindre le fond de vallée (le moulin a disparu et le droit d'eau a été abrogé).

Problématiques identifiées : discontinuité biologique au droit des vannes de décharges, engorgement du bief et homogénéité des habitats aquatiques, érosion de berge menaçant une voie d'accès au bourg du Lindron.
