# FICHE "RHM"

## Opérations de restauration hydromorphologique

<b>Intitulé de l'opération</b>	Remise en fond de vallée de la Mème au moulin de Cicé		
<b>Maître d'ouvrage</b>	AAPPMA "l'Époussette Igéenne"		
<b>SIRET</b>	448 825 497 00010		
<b>Année de réalisation des travaux</b>	2015	Bassin	HUISNE
<b>Cours d'eau</b>	La Mème		
<b>Enjeu/x de l'opération</b>	Code Masse d'eau GR0478		
<input checked="" type="radio"/> Environnement / Biologie	Cadre réservé à la CATER CODE FICHE <b>2017022101_01</b>		
<input type="radio"/> Hydraulique / Sécurité publique			
<input type="radio"/> Ressource en eau / Salubrité publique

# RESTAURATION DE LA MÊME ET DE LA CALABRIÈRE AU MOULIN DE CICÉ

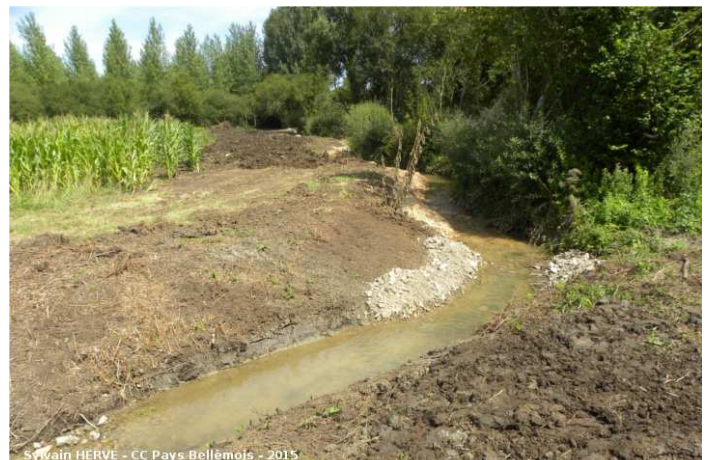
Après

Le site se décompose en différents segments de par l'état initial (lit déjà présent ou non) et la nature des travaux réalisés (création ou réouverture d'ancien lit). Sur le segment recréé (Calabrière) la diversité reste faible bien que la végétation reprenne ses droits peu à peu (berges). Un apport complémentaire de granulat serait intéressant. Sur le segment réouvert (Mème) en amont de la confluence à la Calabrière, la diversité est bonne malgré un profil rectiligne et une pente relativement élevée, ce grâce à la recharge importante réalisée (en quantité et en taille maximale). En aval de la confluence, le lit pré-existant a permis d'obtenir un résultat intéressant rapidement, plus naturel, avec un tracé hétérogène, des profils variables et des nombreux habitats (lit et berges). Voir document annexe pour les détails.

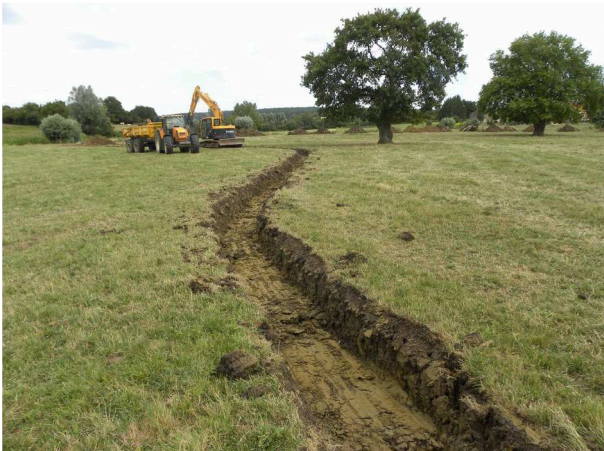
Avancement du creusement du lit. Malgré un exploitant compréhensif est intéressé, il n'a pas été possible de créer une sinuosité plus prononcée.

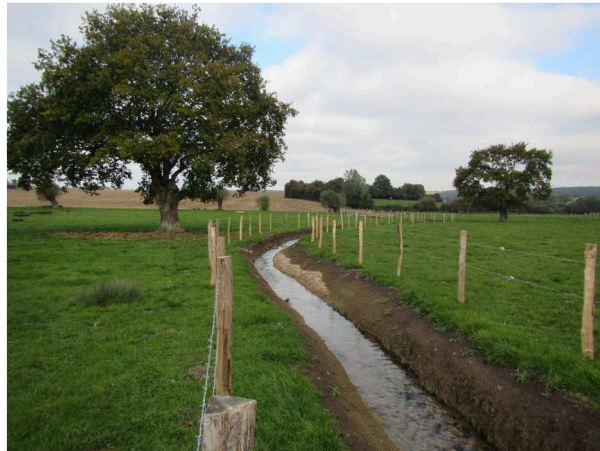
Nouveau lit terminé (automne 2015). Le lit primaire, préalablement creusé, a ensuite été modifié en évasant un peu les berges selon des pentes variables (plus douces à l'intérieur des courbes). Une recharge en granulats a ensuite été effectuée. L'ensemble du nouveau lit a été traité de cette façon. La quantité de recharge s'est finalement révélée insuffisante pour correctement diversifier les habitats. Nous verrons si le temps peut faire son œuvre ou si il doit être envisagé de compléter les apports en matériaux grossiers ultérieurement.

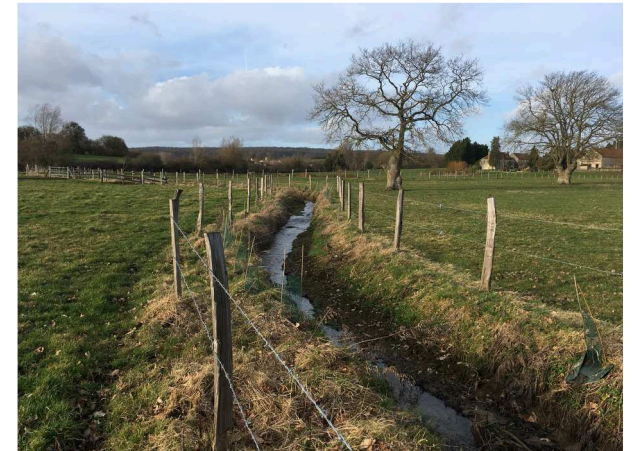
Évolution du nouveau lit 16 mois après la fin des travaux (février 2017). La végétation reprend ses droits et le lit mineur semble se redessiner doucement. Un nouvel apport en granulat serait toutefois intéressant car le milieu reste assez homogène.

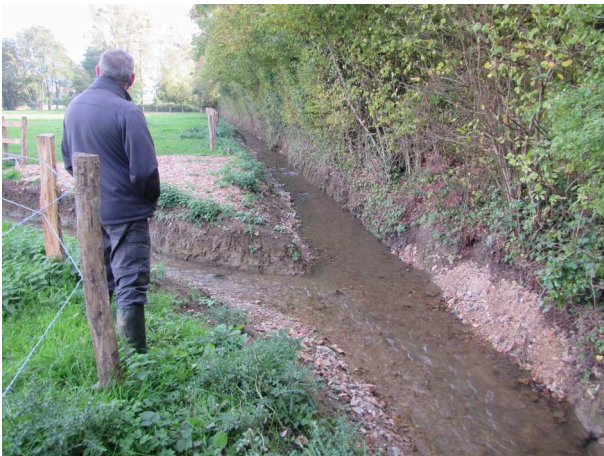
A la fin des travaux, comme pour le nouveau lit de la Calabrière, la zone de confluence manque de granulats (comme le lit de la Mème au dessus, voir planche suivante).

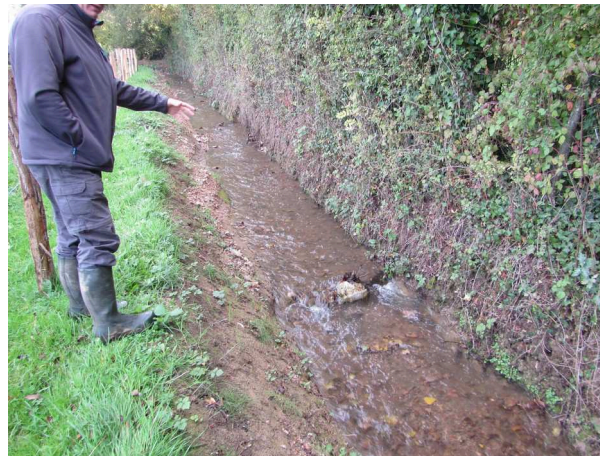
Vue juste en amont de la confluence, sur le nouveau lit de la Mème restauré. La faciès d'écoulement est rapide et homogène. Le maintien des matériaux est compromis.

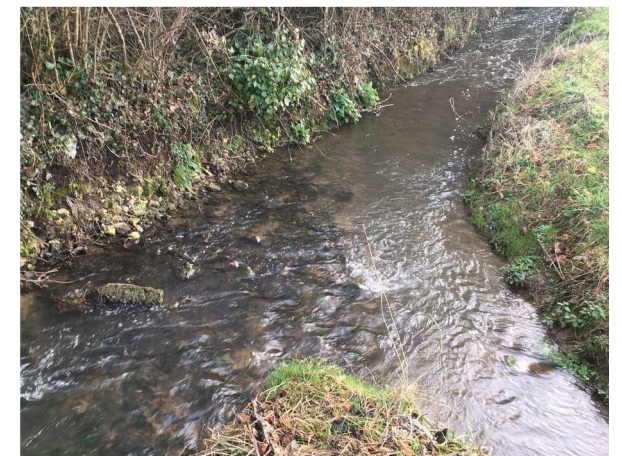
Évolution de la zone 16 mois après la fin des travaux (février 2017). Un nouvel apport de granulats (plu épais, taille plus importante), quelques temps après les travaux, a permis d'ajuster et d'améliorer la qualité visuelle et habitacionnelle du tronçon restauré.

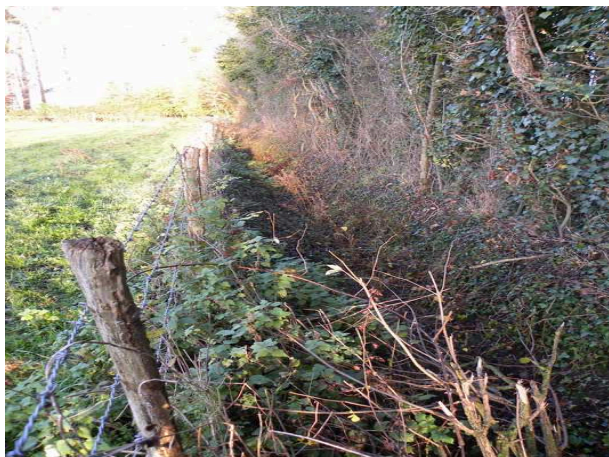
Avant travaux, présence du fossé qui coule de manière quasiment permanente.

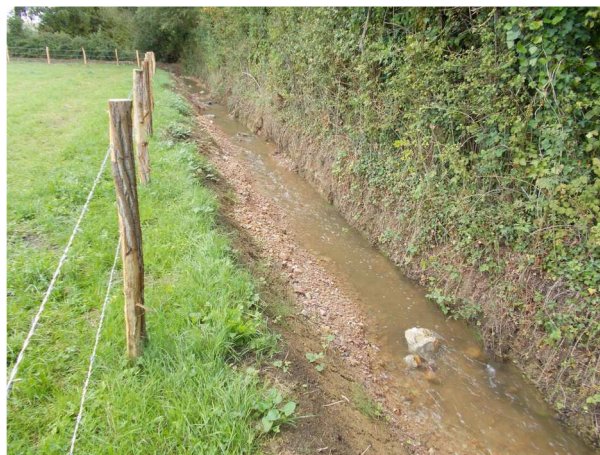
A la fin des travaux, comme pour le nouveau lit de la Calabrière, ce segment manque de granulat. La plus forte pente due à la rectitude du tracé induit un départ progressif des matériaux apportés, qui n'ont pas été suffisamment bien dimensionnés (globalement trop fins).

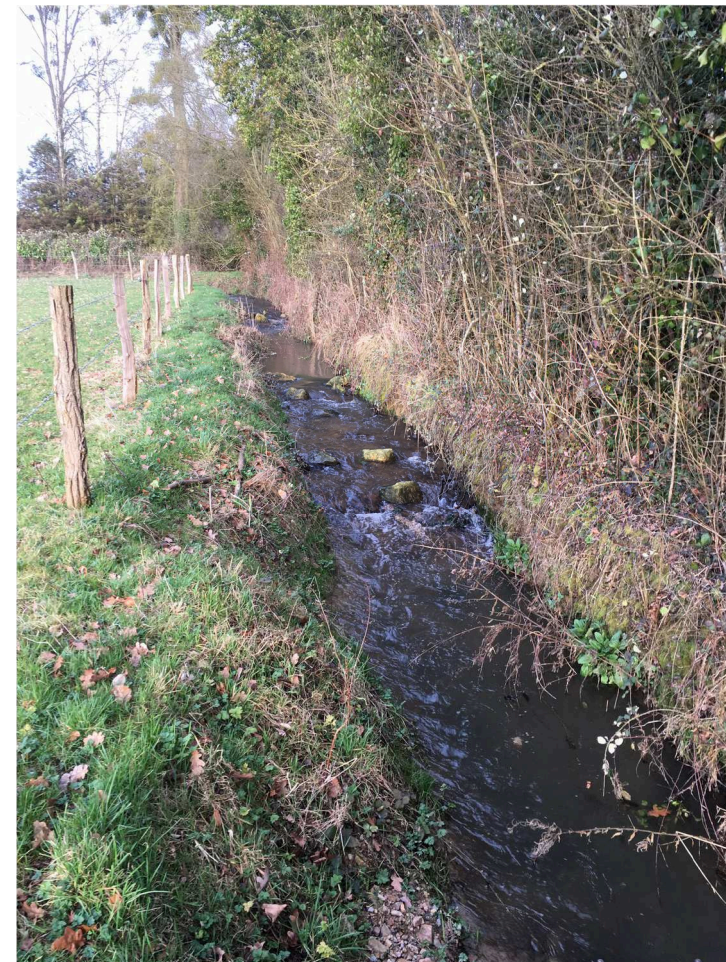
Évolution de la zone 16 mois après la fin des travaux (février 2017). Un nouvel apport de granulat, plus conséquent et plus grossier, avec l'ajout de quelques blocs), a permis d'améliorer très nettement la qualité visuelle et habitationnelle du nouveau lit de la Mème. On observe maintenant les alternances typiques entre les différents faciès d'écoulement.

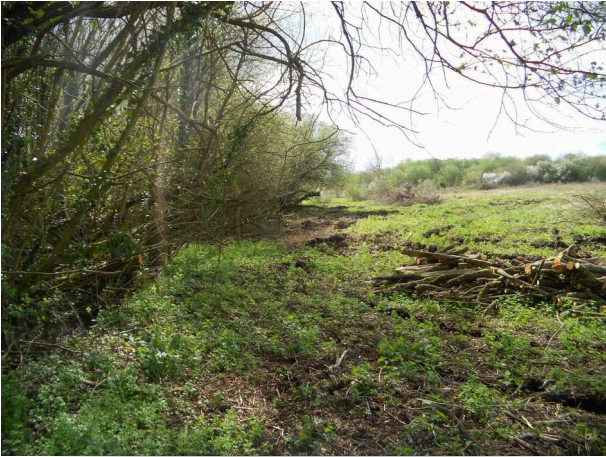
Avant travaux. Ancien lit de la MÊME très largement "atrophié" par le manque d'écoulement (détournement du débit en amont).

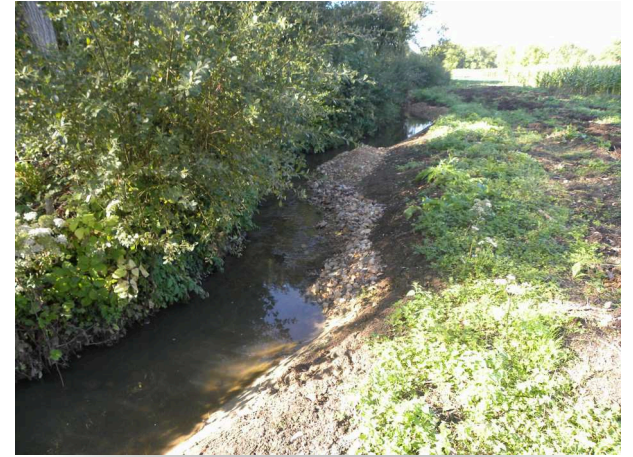
Apport de granulats terminé. Vue vers l'aval. L'apport s'est fait un peu au fond mais surtout en berge, avec un dépôt en attente de reprise par les écoulements.

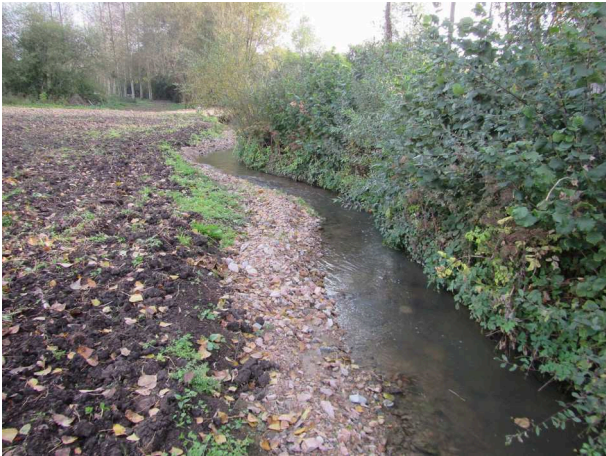
Résultat 2 mois après la fin des travaux. Vue vers l'amont. Sur ce segment, présentant à l'origine une certaine sinuosité, les résultats en terme de diversité hydromorphologique sont meilleurs, plus rapides et plus simples à obtenir que sur la partie amont plus rectiligne.

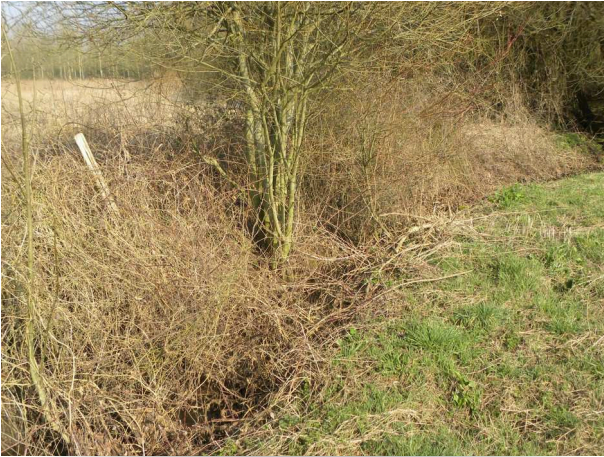
Avant travaux. Ancien lit de la Mème très largement "atrophié" par le manque d'écoulement (détournement du débit en amont).

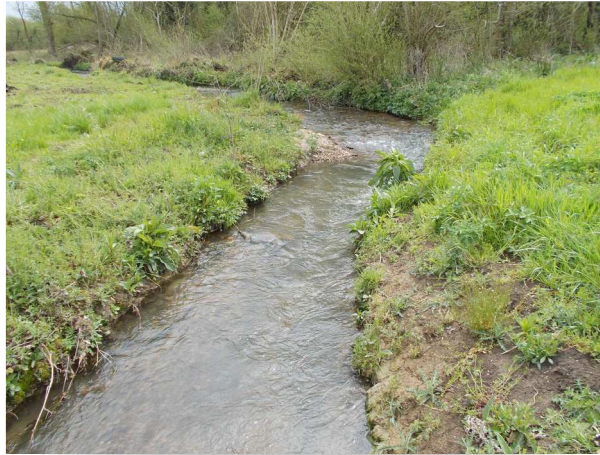
7 mois après les travaux (avril 2016). Une bonne diversité hydromorphologique est déjà observée. Les granulats se redistribuent selon les forces d'arrachement dictées par la morphologie locales.

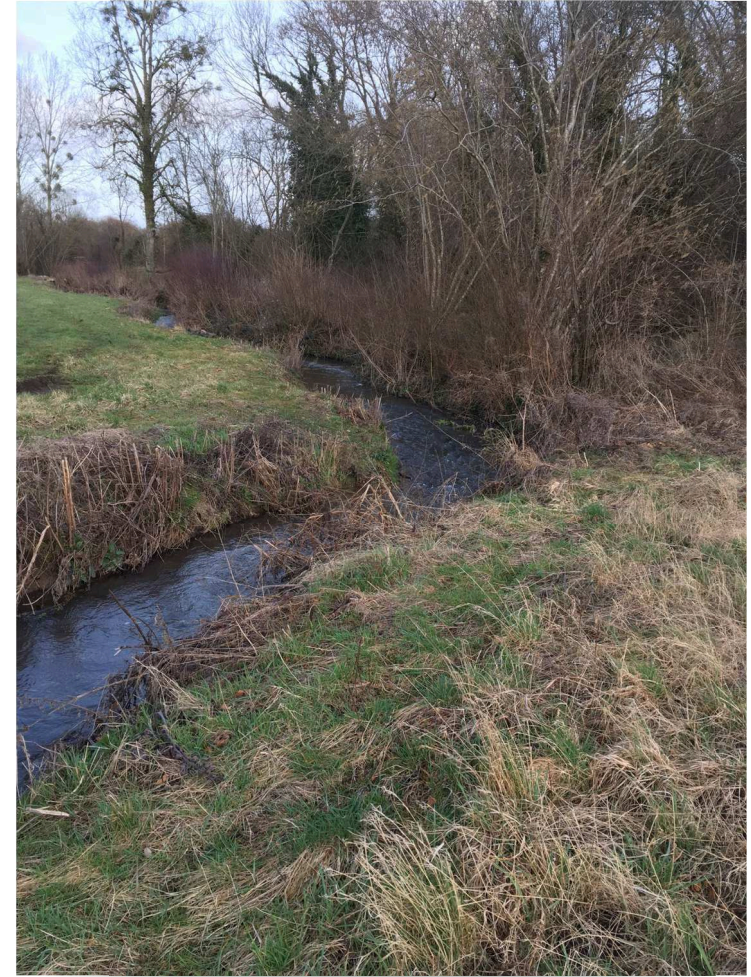
Évolution 16 mois après les travaux. Le lit restauré de la Mème sur ce secteur présente un aspect très naturel et assez riche en habitats de diverses sortes (mouilles, radiers, racines sous-berges...).
