FICHE "RHM"

Opérations de restauration hydromorphologique

Intitulé de l'opération	Recharge en granulats sur le ruisseau de Fimbrune		
Maître d'ouvrage	Parc Naturel Régional Normandie-Maine		
SIRET	256 102 226 00018		
Année de réalisation des travaux	2018	Bassin	MAYENNE
Cours d'eau	Ruisseau de Fimbrune		
Enjeu/x de l'opération	Code Masse d'eau	GR0507	
<input checked="" type="radio"/> Environnement / Biologie	Cadre réservé à la CATER CODE FICHE 2019052702_01		
<input type="radio"/> Hydraulique / Sécurité publique			
<input type="radio"/> Ressource en eau / Salubrité publique

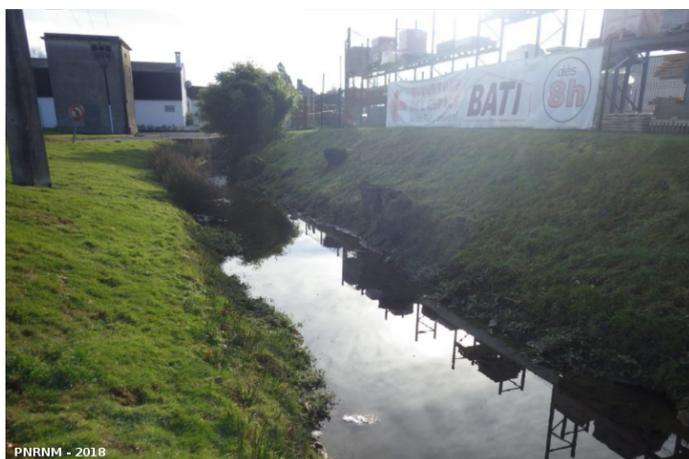
Avant

Le lit du ruisseau de Fimbrune a été artificialisé pour des besoins d'aménagement d'une zone industrielle et commerciale. En résulte un tracé très rectiligne (banalisation des écoulements, augmentation de la pente) et une largeur de lit uniforme et excessive (presque 3m contre 2,2 mètres sur une portion non rectifiée). En conséquence, en été un colmatage important (étalement de la lame d'eau d'étiage) est observé, couplé à une élévation de la température (+1,5 °C observé sur site). Cela participe à l'eutrophisation régulièrement observé (développement excessif de la végétation aquatique avec risque d'asphyxie du milieu). Les travaux visaient à restaurer un gabarit naturel par réduction de la largeur du lit afin d'accélérer les vitesses d'écoulement et ainsi réduire le phénomène d'envasement observé. Par ailleurs, cela participe à la réduction du « miroir d'eau » soit la surface exposée à l'ensoleillement en été et donc au réchauffement. L'opération a consisté à recharger le cours d'eau en granulats grossiers (200 t de pierres, graviers, blocs), de façon à réduire la section d'écoulement en basses eaux. Ces matériaux ont l'avantage de contribuer à améliorer l'habitat aquatique car ils peuvent servir de caches, de zones de nourrissage voire de support pour la reproduction.
