# FICHE "RHM"

## Opérations de restauration hydromorphologique

| <b>Intitulé de l'opération</b> | Remise dans le thalweg du ruisseau Pont Saint-Esprit à la Ferme de Landey | |

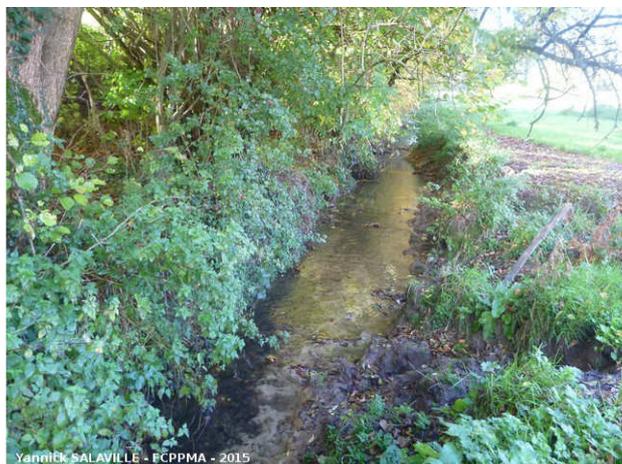
Avant

A des fins agricoles, le ruisseau du pont Saint-Esprit a été déplacé en bord de parcelle sur environ 250 mètres, comme l'attestent la topographie du site et surtout la présence encore bien marquée de l'ancien lit. Cette modification n'a pas été sans conséquence sur son fonctionnement hydromorphologique. L'aspect méandrique a laissé place à un tracé beaucoup plus rectiligne. Composé de graviers-galets sur les secteurs naturels, le fonds était essentiellement argileux sur le tronçon déplacé. Par ailleurs, la présence d'une buse infranchissable le déconnectait de la partie amont encore naturelle. La remise du ruisseau du Pont Saint-Esprit lui a permis de retrouver son équilibre hydromorphologique avec une sinuosité marquée, une alternance de faciès lents et de faciès courants, des habitats diversifiés et un substrat biogène. De plus, la continuité écologique est dorénavant rétablie offrant aux géniteurs la possibilité d'accéder aux zones de reproduction situées en amont.
