FICHE "RHM"

Opérations de restauration hydromorphologique

Intitulé de l'opération	Remise en fond de vallée de la Gièze à Montabot (lieu-dit La Patûre)		
Maître d'ouvrage	FDAAPPMA 50		
SIRET	780 882 197 00038		
Année de réalisation des travaux	2018	Bassin	SIENNE SOULLES ET OUEST COTENTIN
Cours d'eau	La Gièze		
Enjeu/x de l'opération	Code Masse d'eau	HR336-I7030600	
<input checked="" type="radio"/> Environnement / Biologie	Cadre réservé à la CATER CODE FICHE <input type="text" value="201811201_01"/>		
<input type="radio"/> Hydraulique / Sécurité publique			
<input type="radio"/> Ressource en eau / Salubrité publique

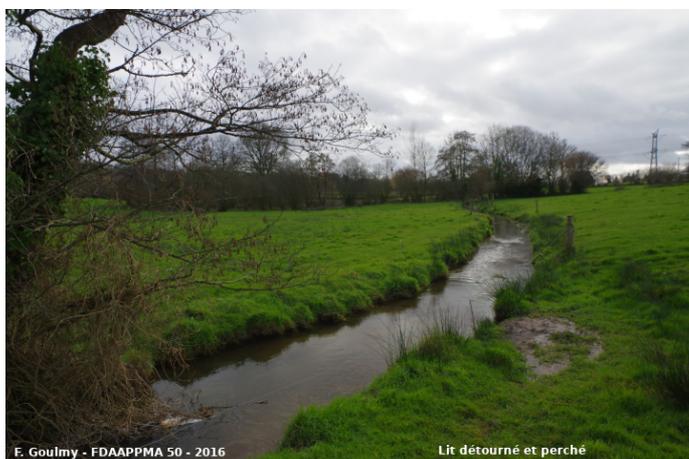
Avant

La FDAAPPMA 50 a été sollicitée par le SIAES (syndicat de bassin) pour la prise en charge de ces travaux de restauration. Initialement, la Gièze était partiellement déviée sur 260m dans un canal plat (ancien bief d'amenée) terminé par un seuil en ruine et sans usage provoquant une chute de 4m totalement infranchissable compte tenu de la hauteur et de l'absence de fosse d'appel. L'ensemble du système hydraulique artificialisé et homogène constituait une rupture totale de la continuité biologique et sédimentaire.

Lit détourné et perché

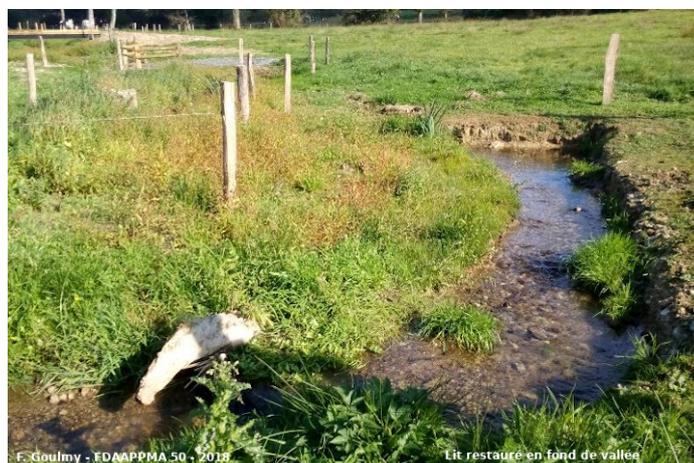
Après travaux morphodynamiques, la Gièze retrouve sa connectivité longitudinale et son lit est en grande partie restauré.

Lit restauré en fond de vallée

Les interventions ont consisté à contourner l'obstacle en réalisant une remise dans son talweg du lit de la Gièze (470m au total) avec installation d'équipement de protection (clôtures) et de franchissement (passerelles et hydrotube). Les affluents ont été reconnectés au lit restauré de la Gièze.
