# FICHE "RCE"

## Opérations de restauration de la continuité écologique

<b>Intitulé de l'opération</b>	Effacement du seuil de dérivation du moulin de Cheux		
<b>Maître d'ouvrage</b>	Fédération du Calvados pour la Pêche et la Protection du Milieu Aquatique		
<b>SIRET</b>	780 748 752 000 42		
<b>Année de réalisation des travaux</b>	2016	Bassin	ORNE MOYENNE
<b>Cours d'eau</b>	L'Odon		
<b>Enjeu/x de l'opération</b>	Code Masse d'eau	HR309	
<input checked="" type="radio"/> Environnement / Biologie	Cadre réservé à la CATER CODE FICHE <b>ROE27005_01</b>		
<input type="radio"/> Hydraulique / Sécurité publique			
<input type="radio"/> Ressource en eau / Salubrité publique

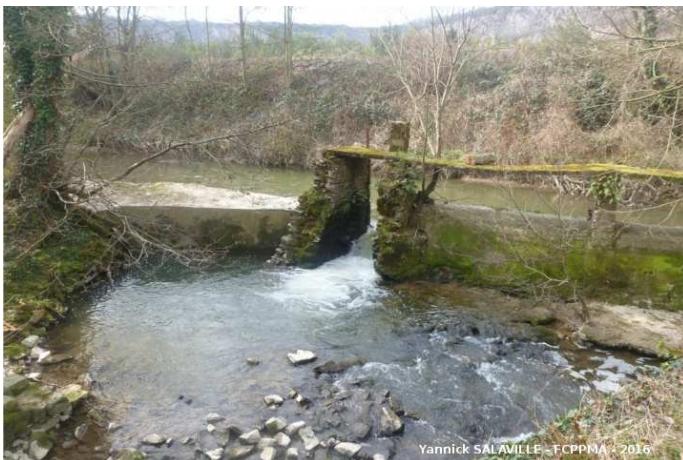
Avant

Originellement, le moulin de Cheux utilisait la force hydraulique de l'Odon pour produire de l'huile. Aujourd'hui, plus aucun usage n'était associé à ce moulin et le canal de fuite avait été comblé. Le seuil de dérivation était composé d'un déversoir et uniquement des bajoyers de l'ancien vannage. Au niveau du vannage de décharge, il ne restait qu'une vanne sur les deux présentes initialement. Les deux ouvrages étaient difficilement franchissables pour les poissons. Les berges de l'Odon en aval du seuil de dérivation, du canal d'amenée et du canal de décharge étaient constituées de murs de soutènement qui présentent par endroit des signes de déstabilisation.

Les travaux ont consisté à effacer la totalité du seuil, fondations comprises afin de permettre à l'Odon de retrouver son fonctionnement morphodynamique. Les matériaux issus de la démolition ont servi à combler la fosse de dissipation de l'ouvrage. Afin d'augmenter la capacité d'écoulement au niveau du bras naturel, les murs de soutènement ont été démolis et les berges retalutées en pente douce. Un tracé plus sinueux du lit a été créé sur 90 mètres. Quant au canal d'amenée et au bras de décharge, ils ont été comblés par le propriétaire.
