# FICHE "RCE"

## Opérations de restauration de la continuité écologique

<b>Intitulé de l'opération</b>	Effacement du seuil du moulin d'Aunay		
<b>Maître d'ouvrage</b>	Fédération du Calvados pour la Pêche et la protection du Milieu Aquatique		
<b>SIRET</b>	780 748 752 000 34		
<b>Année de réalisation des travaux</b>	2013	Bassin	ORNE AVAL ET SEULLES
<b>Cours d'eau</b>	Odon		
<b>Enjeu/x de l'opération</b>	Code Masse d'eau HR309		
<input checked="" type="radio"/> Environnement / Biologie	Cadre réservé à la CATER CODE FICHE <b>ROE29522</b>		
<input type="radio"/> Hydraulique / Sécurité publique			
<input type="radio"/> Ressource en eau / Salubrité publique

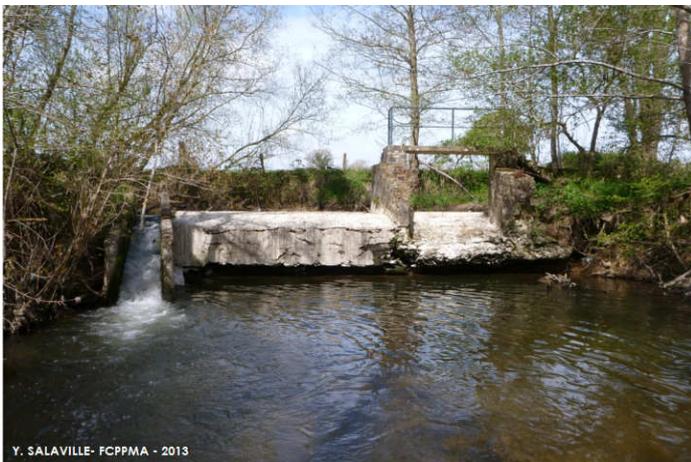
Avant

Au niveau de l'ouvrage, l'Odon n'est plus dans son lit naturel. Il s'écoulait à l'origine au milieu de la parcelle ZE15 située en rive droite. La présence de l'ouvrage n'a fait alors qu'accentuer les incidences sur l'hydromorphologie du cours d'eau. Sa hauteur élevée (1,4 m) occasionne un effet bief sur 142 mètres linéaire. Dans cette zone de retenue, les faciès d'écoulement étaient lents et contribuaient au réchauffement des eaux. Le fond était uniquement
