FICHE "RHM"

Opérations de restauration hydromorphologique

Intitulé de l'opération	Réouverture du ruisseau de la Croix du Gast		
Maître d'ouvrage	Louvigné Communauté		
SIRET	243 500 535 000 48		
Année de réalisation des travaux	2014	Bassin	SELUNE
Cours d'eau	Ruisseau de la Croix du Gast		
Enjeu/x de l'opération	Code Masse d'eau	HR347-I9150600	
<input checked="" type="radio"/> Environnement / Biologie	Cadre réservé à la CATER CODE FICHE 2015030601_01		
<input type="radio"/> Hydraulique / Sécurité publique			
<input type="radio"/> Ressource en eau / Salubrité publique

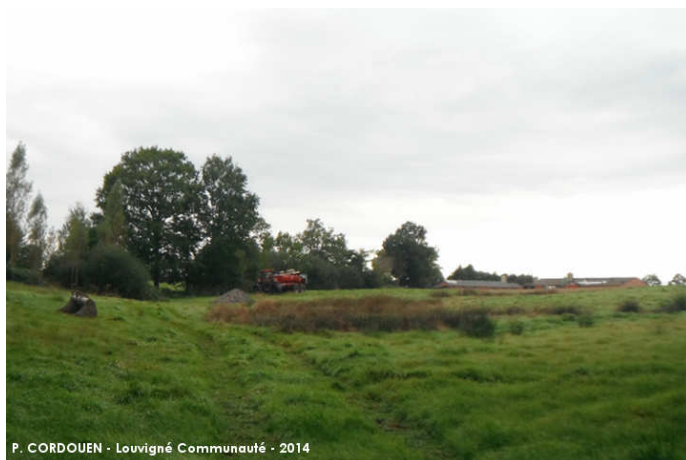
Avant

- 1) débusage du cours d'eau à la pelle mécanique. Les buses sont enlevés de l'aval vers l'amont à environ 100cm de profondeur ;
- 2) armage en 0-80mm pour remonter la ligne d'eau sur environ 40 cm ;
- 3) débernage en pente douce pour reprofiler le talweg en V évasé (le busage avait été suivi d'un remblaiement) et abaisser la hauteur de berge. Le débernage est réalisé sur environ 25 cm ;
- 4) la terre du débernage est en partie remise dans le cours d'eau recréer pour resserrer la section d'écoulement. La terre + herbe est disposée à la pelleuse en bancs alternés et de longueurs variables ;
- 5) saupoudrage en 0-20 mm sur 5 à 10 cm de hauteur.

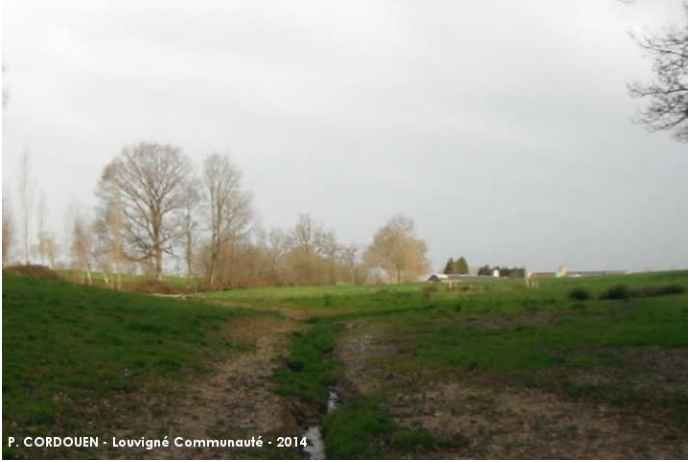
Année N+

5 mars 2015 :
Pas d'évolution physique notable à M+5.
La végétation des berges n'a pas encore repoussé.
Des gammars et chironomes ont été observés le 4 février 2015.

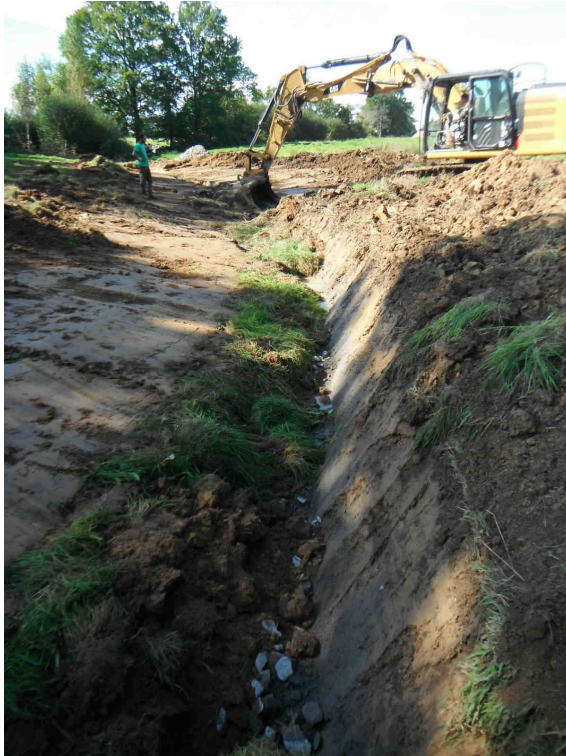
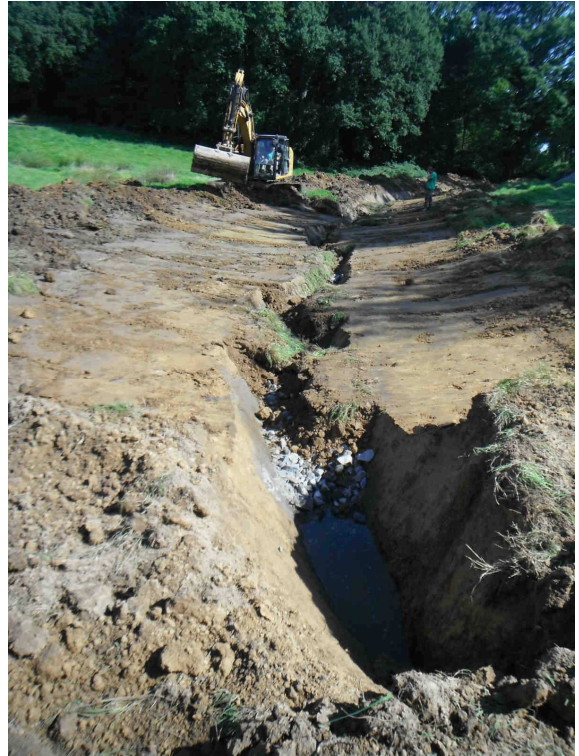
Débernage et création de risbermes

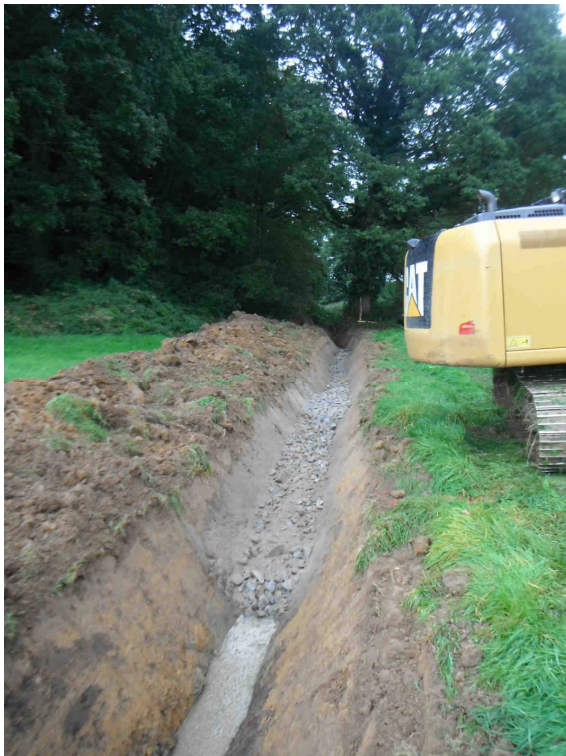
Mise en place des granulats (0-80mm)

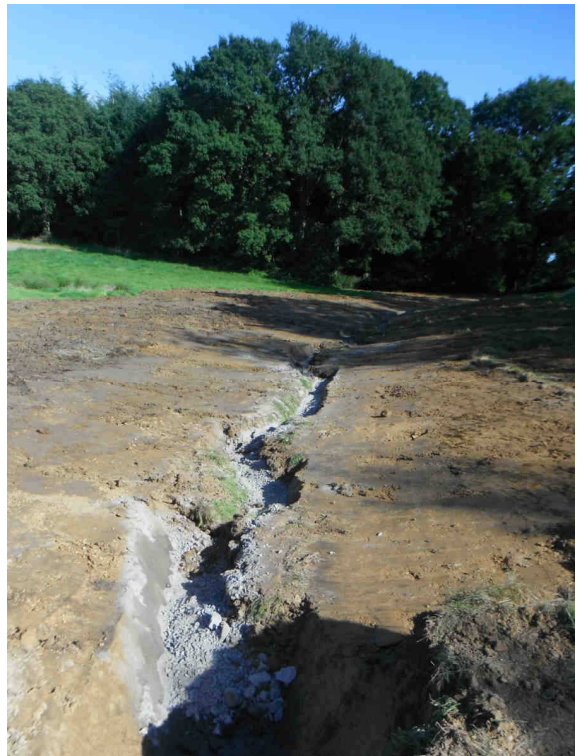
Chantier terminé (vue aval)

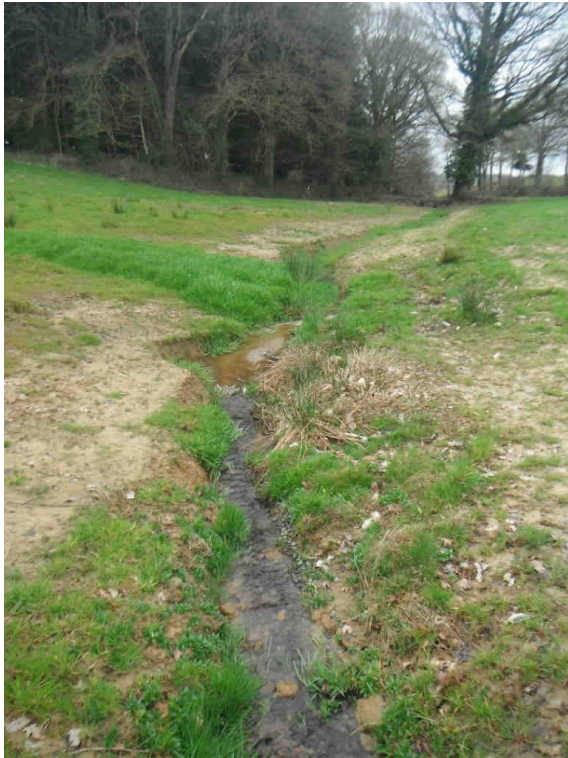
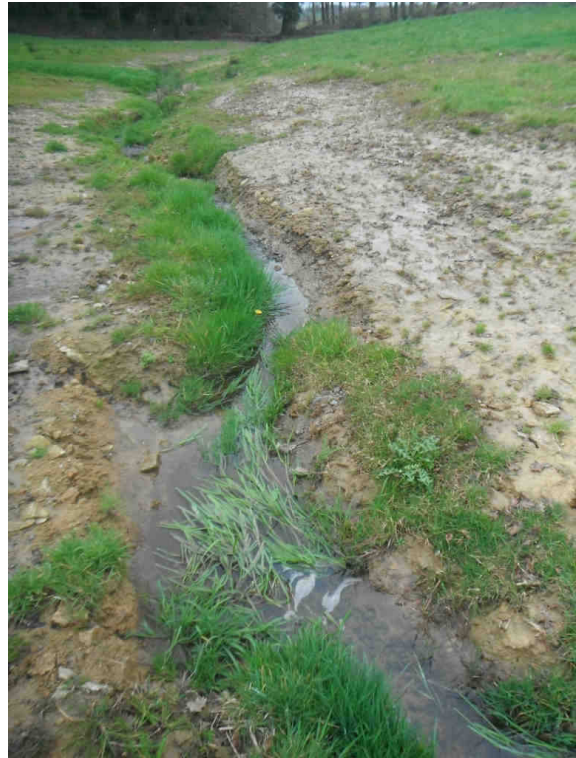
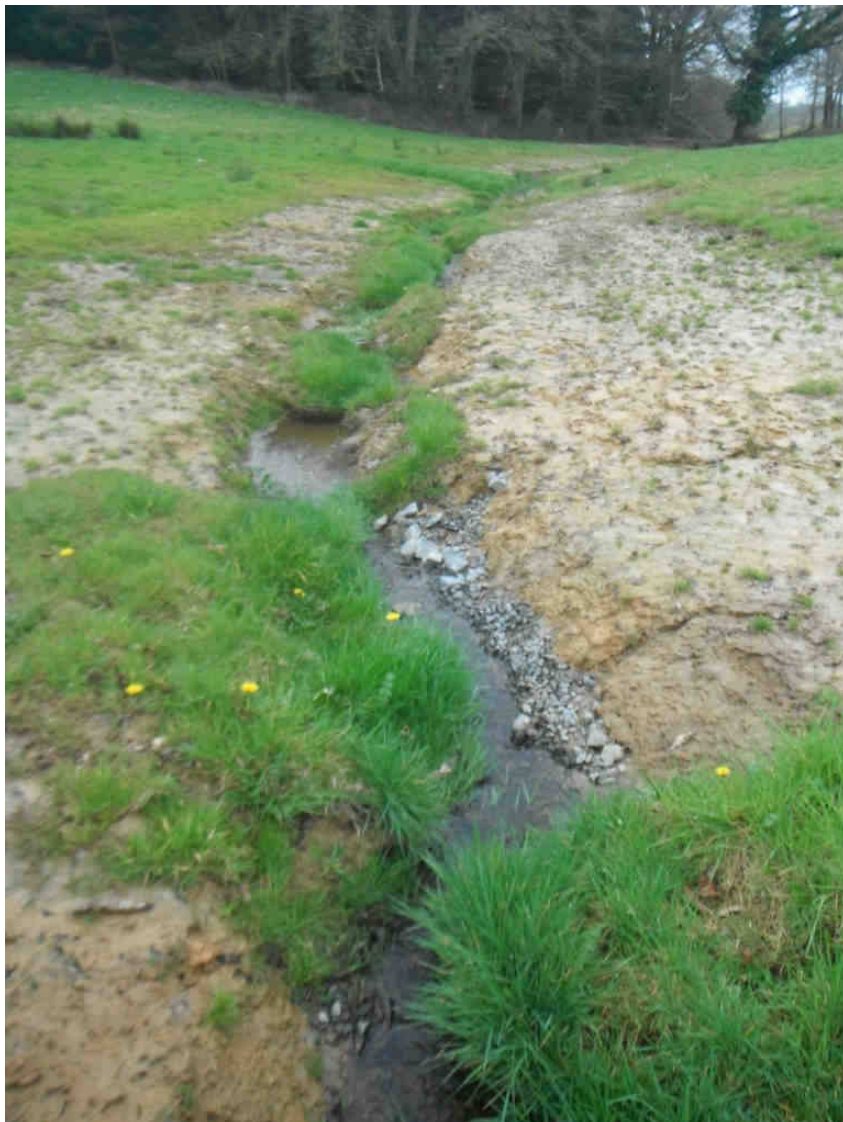
Après remise en eau naturelle du ruisseau (ru intermittent)
