# FICHE "RHM"

## Opérations de restauration hydromorphologique

<b>Intitulé de l'opération</b>	Remise dans le thalweg du ruisseau des Gouboudières		
<b>Maître d'ouvrage</b>	CA Mont-Saint-Michel - Normandie		
<b>SIRET</b>	200 069 425 00011		
<b>Année de réalisation des travaux</b>	2017	Bassin	SELUNE
<b>Cours d'eau</b>	Ruisseau des Gouboudières		
<b>Enjeu/x de l'opération</b>	Code Masse d'eau	HR346-19008000	
<input checked="" type="radio"/> Environnement / Biologie	Cadre réservé à la CATER CODE FICHE <b>2017092502_01</b>		
<input type="radio"/> Hydraulique / Sécurité publique			
<input type="radio"/> Ressource en eau / Salubrité publique

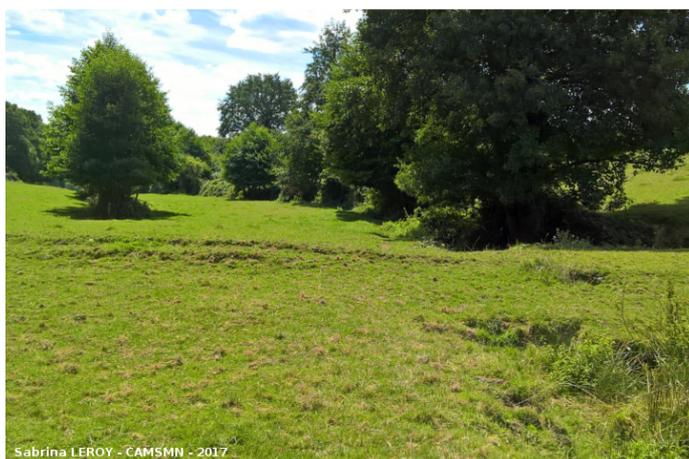
Avant

Les travaux réalisés ont consisté à remettre le ruisseau des Gouboudières au lieu-dit les Gouboudières dans son lit d'origine (Parcelle YK 45 - BARENTON). Les écoulements ont été déviés il y a plusieurs dizaines d'années pour une raison inconnue. Peut-être un moulin (un four à pain existe à proximité).

Pour cela le lit a été creusé au gabarit 110 cm x 60 cm sur 391 m. Une armure sur 30 cm par recharge en 0-300 a été réalisée sur les 391 m restaurés. Des banquettes ont été créées ainsi que des radiers afin d'augmenter la rugosité (=diminution puissance cours d'eau). Les écoulements ont ainsi pu être rétablis dans le nouveau lit. L'actuel cours d'eau a été remblayé avec les matériaux issus de la renaturation sur 326 m.

Travaux réalisés du 12 septembre 2017 au 21 septembre 2017. Terrains remis en état par ensemencement de Ray-grass.
