FICHE "RHM"

Opérations de restauration hydromorphologique

Intitulé de l'opération	Remise en fond de vallée de la Jeannette à Pontécoulant	
Maître d'ouvrage	Fédération du Calvados pour la Pêche et la Protection du Milieu Aquatique	
SIRET	780 748 752 00034	
Année de réalisation des travaux	2017	Bassin ORNE MOYENNE
Cours d'eau	La Jeannette	
Enjeu/x de l'opération	Code Masse d'eau	HR303
<input checked="" type="radio"/> Environnement / Biologie	Cadre réservé à la CATER CODE FICHE 2018021901_01	
<input checked="" type="radio"/> Hydraulique / Sécurité publique		
<input type="radio"/> Ressource en eau / Salubrité publique

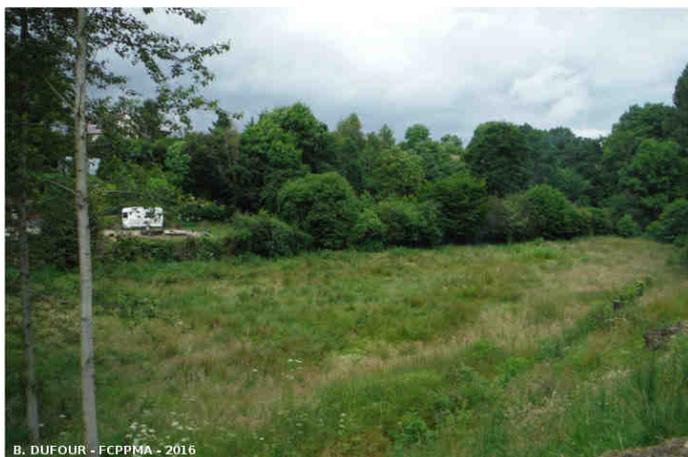
Avant

B. DUFOUR - FCPMA - 2016

Octobre 2017 : Etrépage du lit encore visible côté peupleraie sur 50 m ; Ouverture et terrassement d'un nouveau lit sur 90 m en amont en s'inspirant des tronçons naturels du cours d'eau (largeur, sinuosité, hauteur de berges, ...) ; Recharge en granulats (40 T en 100/300 et 0/80) visant à reconstituer l'armure du cours d'eau, stabiliser le profil nouvellement créé et diversifier les habitats ; Suppression des buses et comblement du tronçon perché et rectiligne. Janvier 2018 : Aménagement d'une passerelle engins 5 x 3 m, portance 15T.

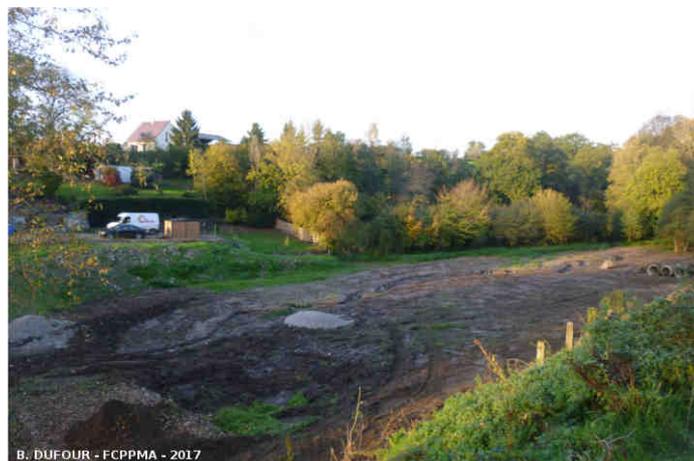
Après

B. DUFOUR - FCPMA - 2017
