FICHE "RHM"

Opérations de restauration hydromorphologique

Intitulé de l'opération	Renaturation de la Dives sur la commune de Crocy		
Maître d'ouvrage	Fédération du Calvados pour la Pêche et la Protection du Milieu Aquatique		
SIRET	780 748 752 00042		
Année de réalisation des travaux	2016	Bassin	DIVES
Cours d'eau	La Dives		
Enjeu/x de l'opération	Code Masse d'eau	FRHR281	
<input checked="" type="radio"/> Environnement / Biologie	Cadre réservé à la CATER CODE FICHE 2019010601_01		
<input type="radio"/> Hydraulique / Sécurité publique			
<input type="radio"/> Ressource en eau / Salubrité publique

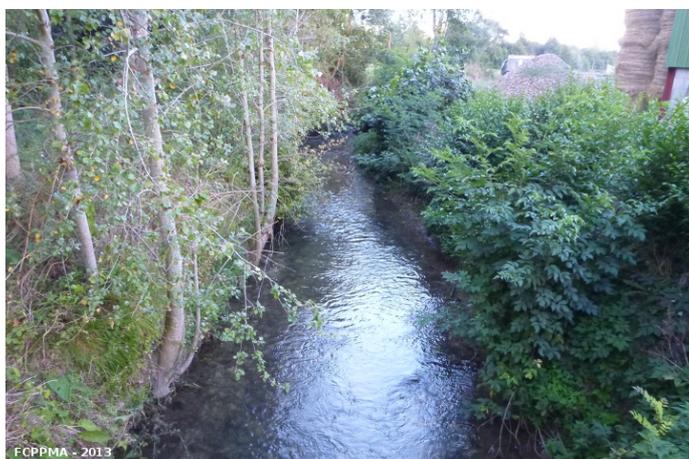
Avant

FCPPMA - 2013

Le seuil de dérivation (ROE28563), le système de vannage associé (ROE59615) et le seuil de décharge (ROE59614) ont été effacés.

Le cours de la Dives a été modifié en aval de l'ancien seuil sur 95 mètres. Une recharge en matériaux caillouteux a été opérée au niveau du nouveau lit mais également dans l'ancienne retenue en vue de créer des radiers. Le bief a été comblé sur les 100 premiers mètres. Un pompage a été mis en place sur la Dives pour alimenter la partie du bief maintenue avec un débit de 7 l/s.

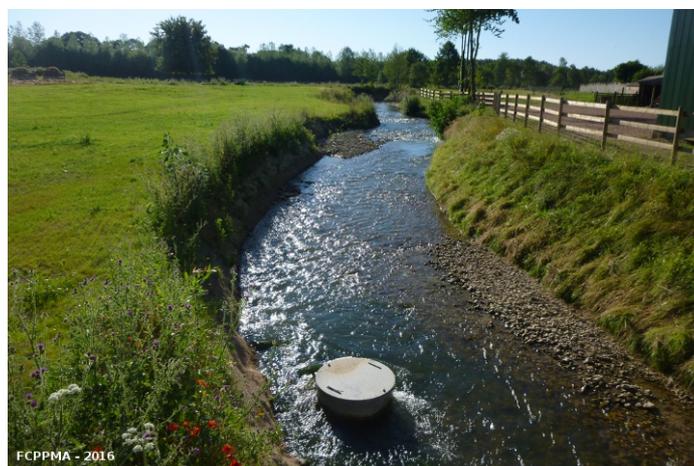
Après

FCPPMA - 2016

Le pont communal traversant la Dives a été remplacé par un pont tablier disposant d'une plus grande débitance et permettant d'améliorer les conditions d'écoulement en hautes eaux.
