# FICHE "RCE"

## Opérations de restauration de la continuité écologique

<b>Intitulé de l'opération</b>	Effacement de 15 obstacles sur l'Algot au niveau de la Chanoinerie		
<b>Maître d'ouvrage</b>	Fédération du Calvados pour la Pêche et la Protection du Milieu Aquatique		
<b>SIRET</b>	780 748 752 00042		
<b>Année de réalisation des travaux</b>	2019	Bassin	DIVES
<b>Cours d'eau</b>	L'Algot		
<b>Enjeu/x de l'opération</b>	Code Masse d'eau	HR284-I1380600	
<input checked="" type="radio"/> Environnement / Biologie	Cadre réservé à la CATER CODE FICHE <b>ROE109943_01</b>		
<input type="radio"/> Hydraulique / Sécurité publique			
<input type="radio"/> Ressource en eau / Salubrité publique

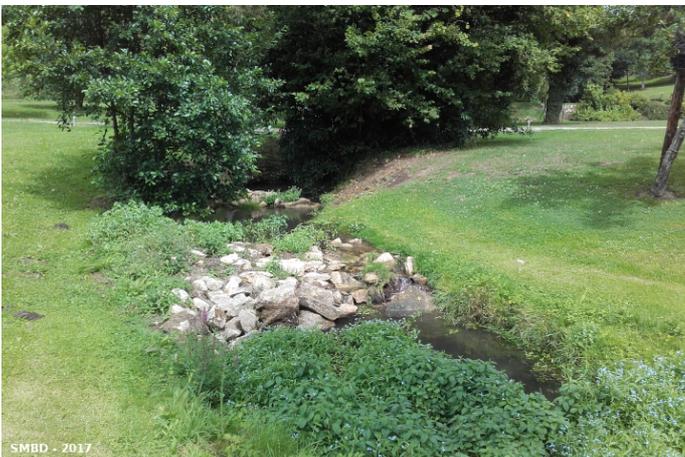
Avant

SMDB - 2017

L'ancien propriétaire du site de la Chanoinerie a engagé de lourds travaux hydrauliques sur l'Algot avec la mise en place d'un busage, d'une prise d'eau pour l'étang et de 13 seuils successifs. Ils ont conduit à une modification de la pente hydraulique, une rupture de la continuité écologique, un engorgement important du lit et une altération la qualité de l'eau et des habitats aquatiques. L'opération de restauration a consisté à supprimer les 13 seuils et à réorganiser les matériaux pour créer des radiers et des banquettes basses. Le busage a été supprimé et remplacé par une passerelle engins et la prise d'eau a été déplacée pour maintenir l'alimentation du plan d'eau.

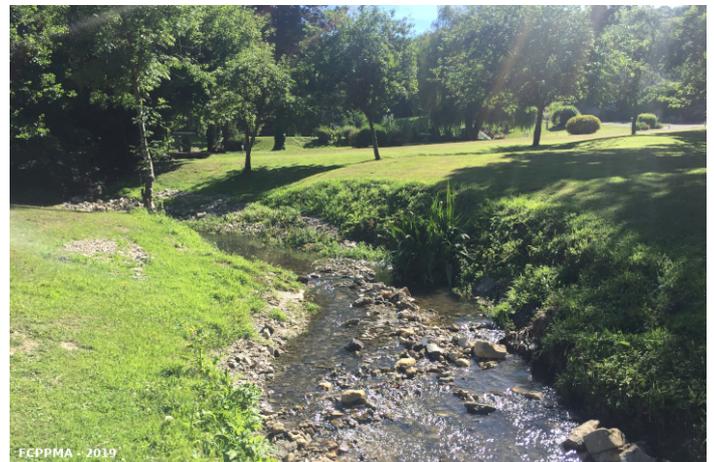
Après

FCPPMA - 2019

Suite à la suppression des 15 obstacles (le busage, le seuil de prise d'eau de l'étang et les 13 seuils successifs) la continuité écologique sur l'Algot est définitivement assurée pour toutes les espèces piscicoles. Le cours d'eau a également retrouvé toutes ses fonctionnalités sans que les usages existants ne soient remis en question.
