# FICHE "RCE"

## Opérations de restauration de la continuité écologique

<b>Intitulé de l'opération</b>	Équipement du seuil de l'ASA Vie Viette		
<b>Maître d'ouvrage</b>	Syndicat Mixte du Bassin de la Dives		
<b>SIRET</b>	200 036 127 00013		
<b>Année de réalisation des travaux</b>	2017	Bassin	DIVES
<b>Cours d'eau</b>	La Viette		
<b>Enjeu/x de l'opération</b>	Code Masse d'eau	HR284-I1360600	
<input checked="" type="radio"/> Environnement / Biologie	Cadre réservé à la CATER CODE FICHE <b>ROE14174_01</b>		
<input type="radio"/> Hydraulique / Sécurité publique			
<input type="radio"/> Ressource en eau / Salubrité publique

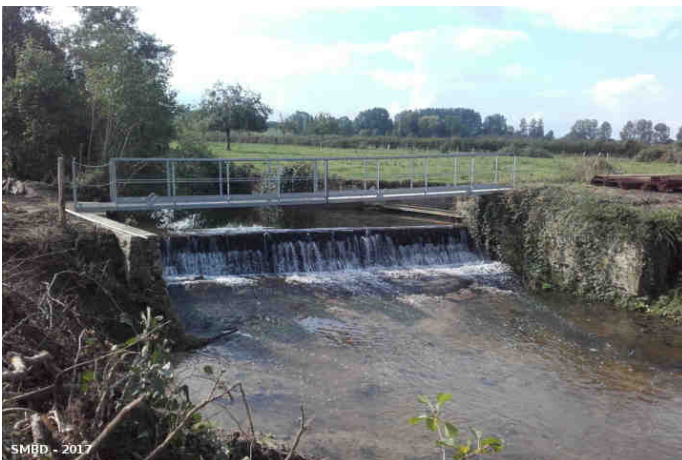
Avant

Le seuil permet d'alimenter en eau, via une prise d'eau latérale, un marais de 1 500 ha géré par l'ASA de la Viette. Cet ouvrage, d'une largeur de 11m, est à l'origine d'une chute d'environ 1m et en aval d'un glacis en pierres scellées à la chaux sur une longueur de 6 m. Les travaux ont consisté à remplacer ce seuil par une passe à poissons (5 pré-barrages) et un système de vannage (pour le transport des sédiments et l'amélioration des écoulements en crue).
