# FICHE "RCE"

## Opérations de restauration de la continuité écologique

<b>Intitulé de l'opération</b>	Effacement du seuil de moulin de Ségrie sur la Rouvre		
<b>Maître d'ouvrage</b>	FOPPMA		
<b>SIRET</b>	780 937 926 000 35		
<b>Année de réalisation des travaux</b>	2011	Bassin	ORNE MOYENNE
<b>Cours d'eau</b>	La Rouvre		
<b>Enjeu/x de l'opération</b>	Code Masse d'eau	HR301	
<input checked="" type="radio"/> Environnement / Biologie	Cadre réservé à la CATER CODE FICHE <b>ROE14694_01</b>		
<input type="radio"/> Hydraulique / Sécurité publique			
<input type="radio"/> Ressource en eau / Salubrité publique

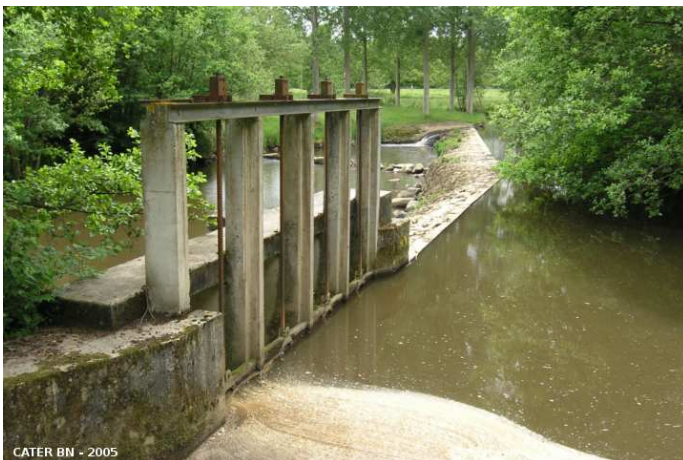
Avant

Le seuil était propriété de la FOPPMA et de la AAPPMA "LA FLERIENNE" depuis 1984. Les vannages du seuil du moulin de Ségrie ont été complètement ouverts dès 2008, mais le seuil demeurait difficilement franchissable. En 2011, le seuil, constitué d'un long déversoir (environ 50m) et d'un ensemble de 4 vannes (guillotines) de décharge, a été définitivement supprimé. Une pelle hydraulique ainsi qu'un BRH ont été mobilisés (ce dernier était nécessaire pour défoncer les bajoyers en béton des vannages). Les ferrailles et bétons ont été évacués. Les matériaux constitutifs de la partie interne du déversoir (sables, pierres, blocs) ont été dispersés dans le lit immédiatement en aval, les plus gros éléments ayant été disposés en pieds de berges en rive droite. Une série de peupliers en rive droite a également été abattue en décembre et laissées à disposition de l'exploitant concerné. Enfin, 2 abreuvoirs ont été aménagés (descentes classiques) et 600m de clôture électrique (1 fil) installés.

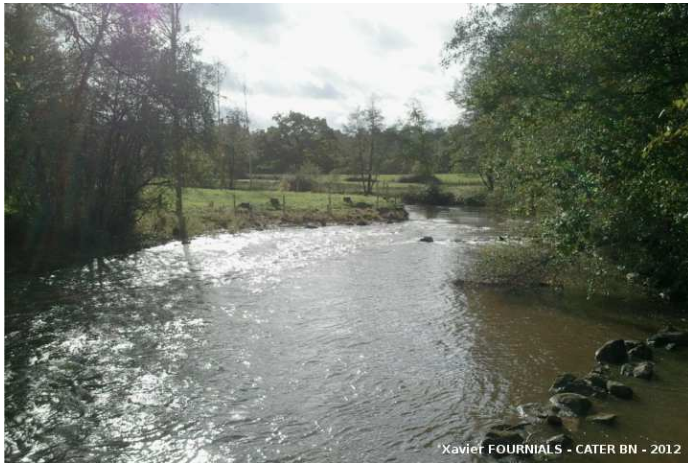
Année N+

La CATER de Basse Normandie a mis en place un suivi simple visant à étudier les éventuelles évolutions morphologiques (profils en travers et profil en long). Aucune modification significative du profil en long du cours d'eau en amont n'est à noter pour l'instant (à la date de remplissage de la fiche).
