FICHE "RCE"

Opérations de restauration de la continuité écologique

Intitulé de l'opération	Bras de contournement de l'étang du Ménil Hubert en Exmes		
Maître d'ouvrage	Syndicat Mixte du Bassin de la Dives		
SIRET	200 036 127 00013		
Année de réalisation des travaux	2015	Bassin	DIVES
Cours d'eau	La Vie		
Enjeu/x de l'opération	Code Masse d'eau	HR284	
<input checked="" type="radio"/> Environnement / Biologie	Cadre réservé à la CATER CODE FICHE ROE18783_01		
<input type="radio"/> Hydraulique / Sécurité publique			
<input checked="" type="radio"/> Ressource en eau / Salubrité publique

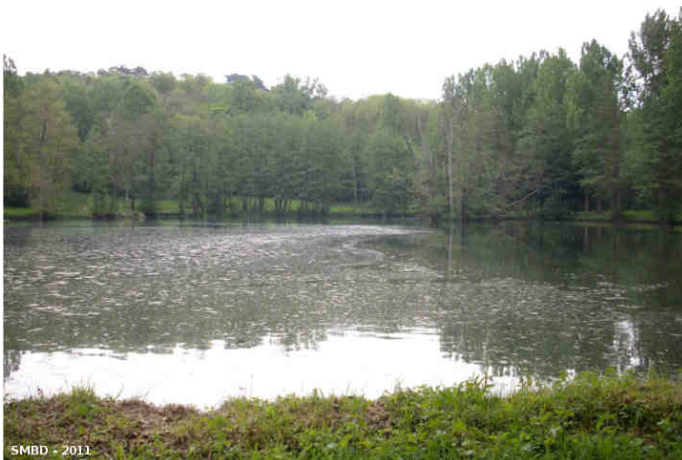
Avant

SMBD - 2011

Étang d'1,4 ha construit par un barrage en remblai sur le cours d'eau. En vue de supprimer les impacts du plan d'eau sur la qualité de l'eau, de restaurer la continuité écologique et de réduire la vitesse de comblement de cet étang, il a été décidé de déconnecter totalement la rivière de ce plan d'eau.

- créer un nouveau lit contournant le plan d'eau sur une distance de 307 m (pente moyenne de 2 %)
- reconstituer un matelas alluvial sur une épaisseur de 30 cm
- mettre en place une série de micro-seuils sur le tronçon où la pente avoisine les 4 %
- aménager 2 passages pour engins légers
