FICHE "RCE"

Opérations de restauration de la continuité écologique

Intitulé de l'opération	Effacement du seuil de la Bigne sur l'Odon		
Maître d'ouvrage	Fédération du Calvados pour la Pêche et la protection du Milieu Aquatique		
SIRET	780 748 752 000 34		
Année de réalisation des travaux	2013	Bassin	ORNE AVAL ET SEULLES
Cours d'eau	L'Odon		
Enjeu/x de l'opération	Code Masse d'eau	HR309	
<input checked="" type="radio"/> Environnement / Biologie	Cadre réservé à la CATER CODE FICHE ROE29542		
<input type="radio"/> Hydraulique / Sécurité publique			
<input type="radio"/> Ressource en eau / Salubrité publique

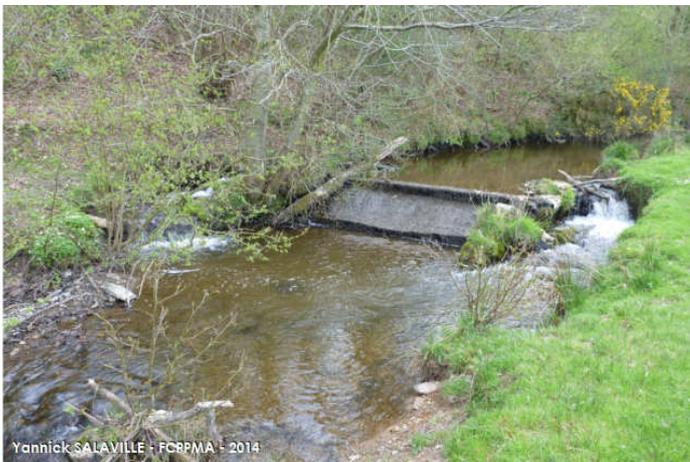
Avant

L'ouvrage de dérivation de l'ancien lavoir se situe à cheval sur les communes de Jurques et La Bigne, en amont du pont de la RD291. Anciennement, cet ouvrage servait à alimenter un lavoir appartenant à la commune de Bigne. Le bief d'amenée et le lavoir ont été comblés. Bien que l'usage originel ait disparu, l'ouvrage de dérivation était toujours présent.

Du fait de sa faible hauteur (0,66 m) et sa localisation sur un tronçon où la pente de l'Odon est plus importante, son incidence était minime sur les écoulements avec un effet bief d'environ 28 mètres. Néanmoins, il constituait un frein important au transit sédimentaire comme en témoignait le remplissage de la retenue en granulats grossiers. Pour ce qui est de la migration piscicole, les deux brèches en rive gauche et en rive droite facilitaient son franchissement mais la situation était loin d'être satisfaisante, surtout lorsque les débits étaient faibles. Ceci était d'autant plus regrettable que la partie amont de l'ouvrage se prêtait pleinement à la reproduction de la truite fario et à la croissance de l'anguille.

Les travaux ont consisté à supprimer l'ouvrage à l'aide d'une mini-pelle. Les matériaux issus de la démolition ont été réutilisés sur place pour diversifier les habitats aquatiques.

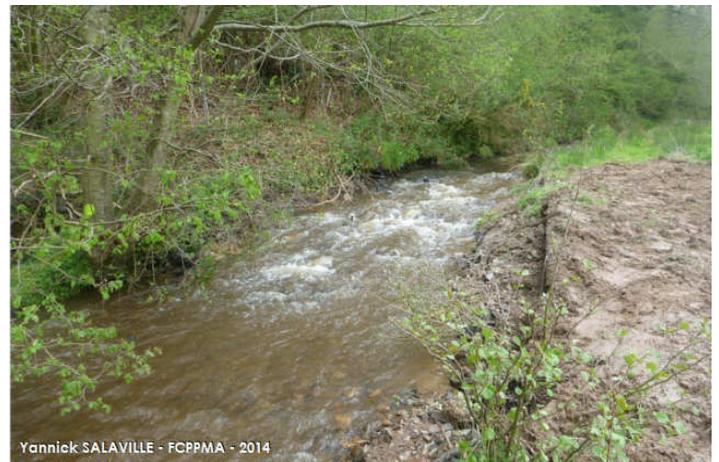
Après

Comme prévu, les modifications hydromorphologiques occasionnées par les travaux restent faibles. Par contre, le transit sédimentaire et la migration piscicole sont maintenant rétablis. Les poissons vont pouvoir exploiter le fort potentiel écologique des zones amont. Quant aux matériaux du lit, ils vont pouvoir alimenter les radiers présents à l'aval.
