FICHE "RCE"

Opérations de restauration de la continuité écologique

Intitulé de l'opération	Suppression de l'ancien clapet de dérivation du barrage de la Goulaffre		
Maître d'ouvrage	Syndicat Mixte du Bassin Versant de la Touques		
SIRET	200 013 266 00016		
Année de réalisation des travaux	2015	Bassin	TOUQUES
Cours d'eau	La Touques		
Enjeu/x de l'opération	Code Masse d'eau	HR277	
<input type="radio"/> Environnement / Biologie	Cadre réservé à la CATER CODE FICHE ROE36486_01		
<input checked="" type="radio"/> Hydraulique / Sécurité publique			
<input type="radio"/> Ressource en eau / Salubrité publique

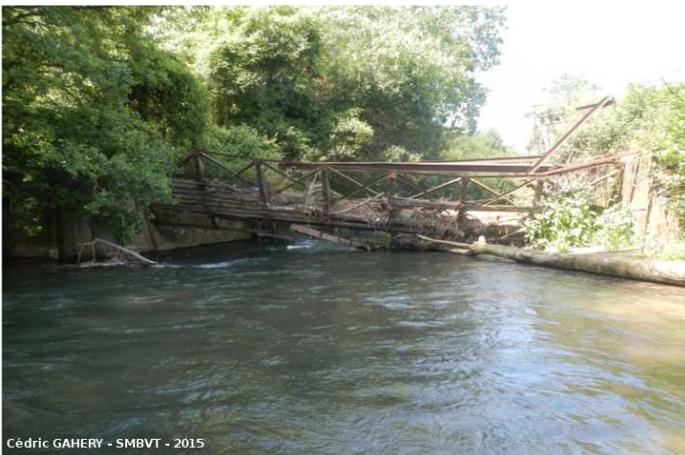
Avant

En effet, cet ancien clapet de dérivation présentait un état de dégradation avancé. Sa partie mobile était affaissée dans sa quasi-totalité bloquant les éléments dérivant au gré des crues. Au surplus, la sécurité des usagers, en particulier des kayakistes, était compromise puisque le franchissement de l'ouvrage s'effectuait sur un espace libre de 2 mètres de large pour 50 centimètres de haut.

Le propriétaire du site a donc été rencontré. D'un commun accord, il a été convenu de supprimer la totalité de l'ouvrage.

1. Restaurer le libre écoulement des eaux de la Touques par le retrait de la structure métallique qui était affaissée dans la rivière;
2. Garantir la sécurité des usagers, notamment les kayakistes, puisque le franchissement de l'ouvrage s'effectuait sous la structure métallique.
