FICHE "RCE"

Opérations de restauration de la continuité écologique

Intitulé de l'opération	Suppression de l'ancien ouvrage de dérivation du seuil Saint-Hippolyte		
Maître d'ouvrage	Syndicat Mixte du Bassin Versant de la Touques		
SIRET	200 013 266 00016		
Année de réalisation des travaux	2015	Bassin	TOUQUES
Cours d'eau	La Touques		
Enjeu/x de l'opération	Code Masse d'eau	HR275	
<input type="radio"/> Environnement / Biologie	Cadre réservé à la CATER CODE FICHE ROE38631_01		
<input checked="" type="radio"/> Hydraulique / Sécurité publique			
<input type="radio"/> Ressource en eau / Salubrité publique

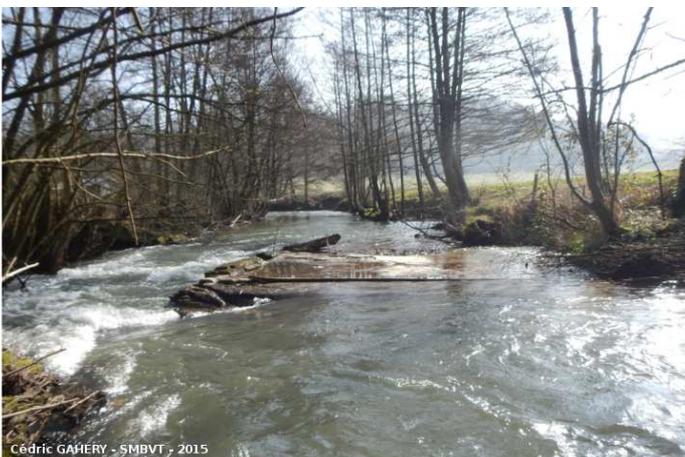
Avant

Cet ouvrage a été signalé au SMBVT par un courrier du club de kayak de Lisieux qui craignait pour la sécurité de ses pratiquants face à la vétusté du site et à la faible brèche d'écoulement de la Touques entre l'ouvrage et la berge en rive gauche. En effet, cette brèche avait manifestement été ouverte sur une largeur maximale de 1,5 mètre alors que la Touques avoisine 8 mètres de large sur ce secteur.

Plus aucun usage n'était fait de cet ouvrage dont il ne restait qu'une dalle en béton.

1. Supprimer le seuil répartiteur de l'ancien moulin;
2. Refaire en génie végétal la berge en amont rive gauche du seuil consolidée jusqu'ici par des traverses de chemin de fer;
3. Supprimer le transformateur lié à l'ancien local hydroélectrique;
4. Réaliser les mesures connexes à proximité du seuil (végétation, clôtures, abreuvoir).

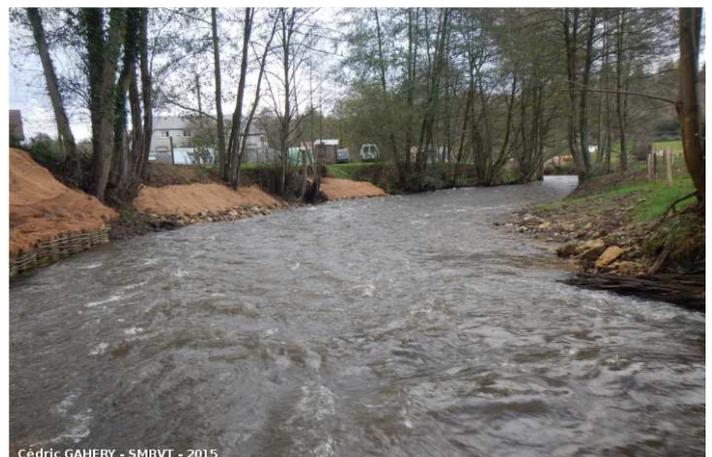
Après

Suite à la suppression du seuil, la Touques a retrouvé un écoulement libre. Un radier a été créé à la place de l'ancien seuil. Une partie des matériaux inertes (briques et pierres) qui constituaient le seuil ont permis de combler une partie de la fosse de dissipation.

L'abaissement de la ligne d'eau a permis de retrouver en amont du seuil un profil plus dynamique, notamment en découvrant quelques radiers.

Aujourd'hui, il ne subsiste plus d'impact sur les usages en particulier le canoë-kayak.

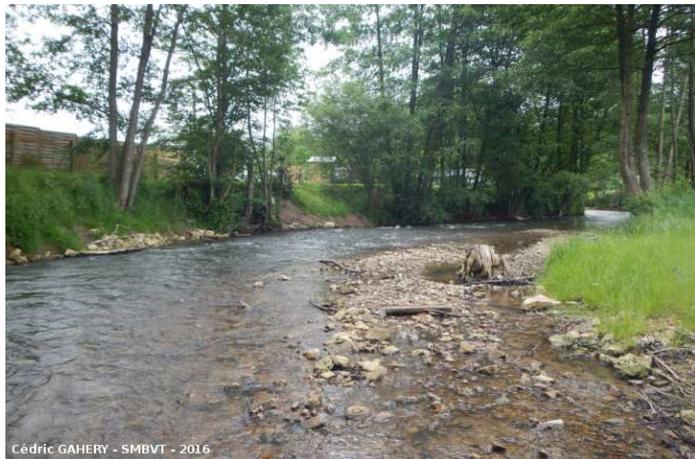
Année N+

Evolution des travaux réalisés :
