# FICHE "RCE"

## Opérations de restauration de la continuité écologique

<b>Intitulé de l'opération</b>	Remplacement pont busé "le hameau pourri" (Ecrammeville) par passerelle	
<b>Maître d'ouvrage</b>	Commune d'Ecrammeville	
<b>SIRET</b>	211 402 359 00015	
<b>Année de réalisation des travaux</b>	2015	Bassin AURE
<b>Cours d'eau</b>	L'Aure	
<b>Enjeu/x de l'opération</b>	Code Masse d'eau	HR323
<input checked="" type="radio"/> Environnement / Biologie	Cadre réservé à la CATER CODE FICHE <b>ROE90634_01</b>	
<input checked="" type="radio"/> Hydraulique / Sécurité publique		
<input checked="" type="radio"/> Ressource en eau / Salubrité publique

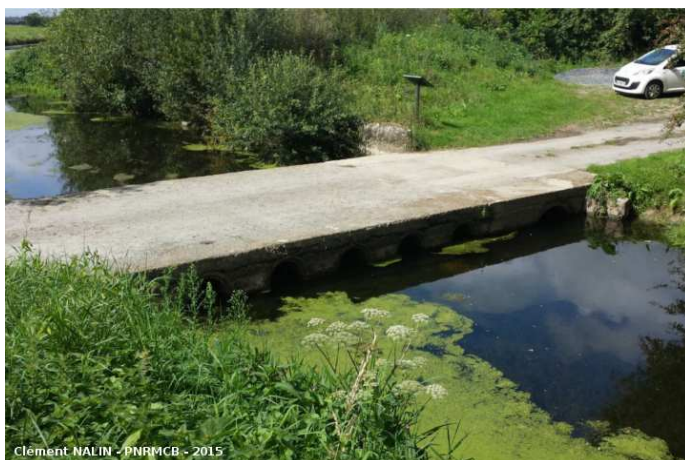
Avant

La commune de Longueville et la commune d'Ecrammeville ont aménagé en 1973 sur le cours de l'Aure Inférieure, aux lieu-dit « le Marais » et « le Hameau Pourri » sur Ecrammeville et au lieu-dit « la rivière » à Longueville, trois ponts busés pour permettre le franchissement de la rivière par les engins agricoles et faciliter l'accès aux gabions de chasse.

Ces ouvrages ont une influence sur le fonctionnement hydraulique de la rivière et peuvent être à l'origine de plusieurs difficultés (obstacle partiel à la continuité écologique et à l'écoulement des eaux en période d'étiage, phénomènes d'envasement...). Les communes ont donc réalisé avec le soutien de l'Association Syndicale de la Vallée d'Aure Inférieure et de l'AESN, le remplacement de ces trois ponts busés par des passerelles béton. Le projet d'aménagement est décrit dans le devis attaché à la présente fiche.

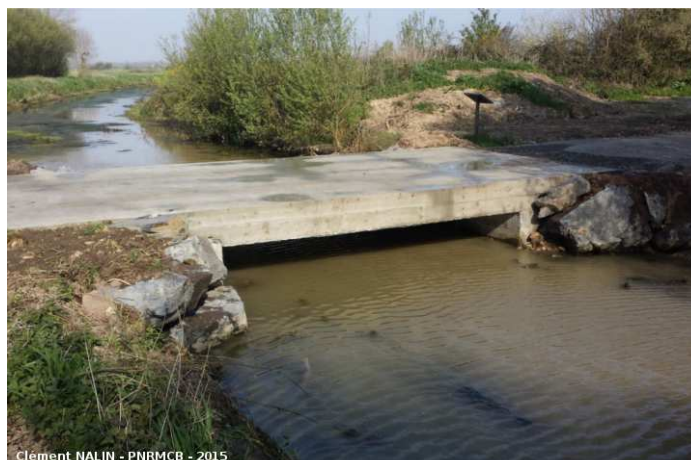
Après

Depuis le remplacement des 3 ponts busés par des passerelles béton, en avril-mai 2015, la rivière est moins cloisonnée, notamment en période de basses eaux, permettant une meilleure répartition des débits entre la rivière de l'Aure et la rivière de l'Esque.
