# FICHE "RCE"

## Opérations de restauration de la continuité écologique

<b>Intitulé de l'opération</b>	Remplacement du pont busé "le marais" (Ecrammeville) par une passerelle		
<b>Maître d'ouvrage</b>	Commune d'Ecrammeville		
<b>SIRET</b>	211 402 359 00015		
<b>Année de réalisation des travaux</b>	2015	Bassin	AURE
<b>Cours d'eau</b>	L'Aure		
<b>Enjeu/x de l'opération</b>	Code Masse d'eau	HR323	
<input checked="" type="radio"/> Environnement / Biologie	Cadre réservé à la CATER CODE FICHE <b>ROE90636_01</b>		
<input checked="" type="radio"/> Hydraulique / Sécurité publique			
<input checked="" type="radio"/> Ressource en eau / Salubrité publique

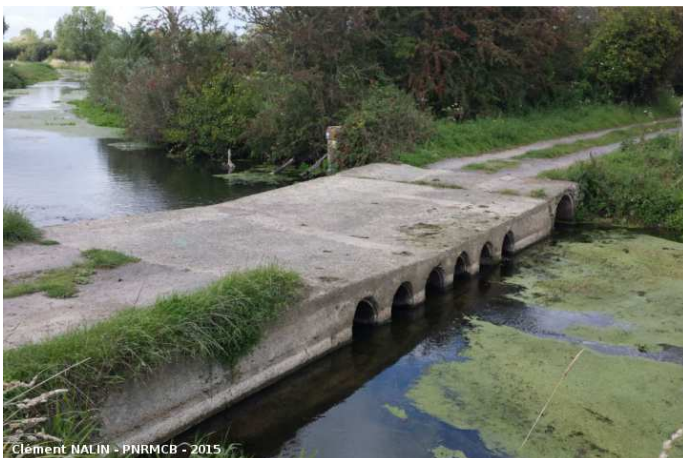
Avant

La commune de Longueville et la commune d'Ecrammeville ont aménagé en 1973 sur le cours de l'Aure Inférieure, aux lieu-dit « le Marais » et « le Hameau Pourri » sur Ecrammeville et au lieu-dit « la rivière » à Longueville, trois ponts busés pour permettre le franchissement de la rivière par les engins agricoles et faciliter l'accès aux gabions de chasse.

Ces ouvrages ont une influence sur le fonctionnement hydraulique de la rivière et peuvent être à l'origine de plusieurs difficultés (obstacle partiel à la continuité écologique et à l'écoulement des eaux en période d'étiage, phénomènes d'envasement...). Les communes ont donc réalisé avec le soutien de l'Association Syndicale de la Vallée d'Aure Inférieure et de l'AESN, le remplacement de ces trois ponts busés par des passerelles béton. Le projet d'aménagement est décrit dans le devis attaché à la présente fiche.

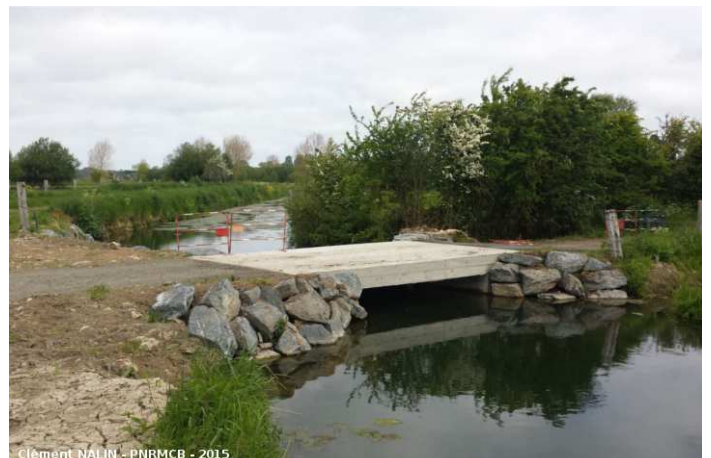
Après

Depuis le remplacement des 3 ponts busés par des passerelles béton, en avril-mai 2015, la rivière est moins cloisonnée, notamment en période de basses eaux, permettant une meilleure répartition des débits entre la rivière de l'Aure et la rivière de l'Esque.
