# BILAN DE DIX ANNEES DE PROTECTIONS DES BERGES EN GÉNIE VÉGÉTAL

*BASSIN DE LA TOUQUES 1994-2004*

*Août 2004*

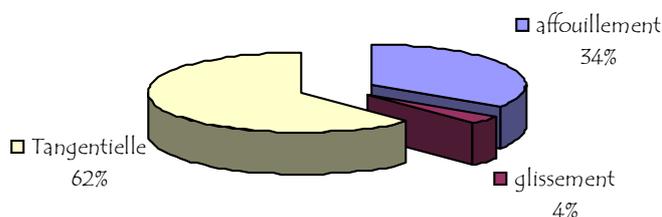
Figure 3 : Typologie des érosions sur les ouvrages diagnostiqués

Les érosions de type tangential semblent être les plus représentatives. Pendant les crues, l'arrache des particules se fait sur toute la hauteur de la berge, en particulier pour les berges nues et verticales.

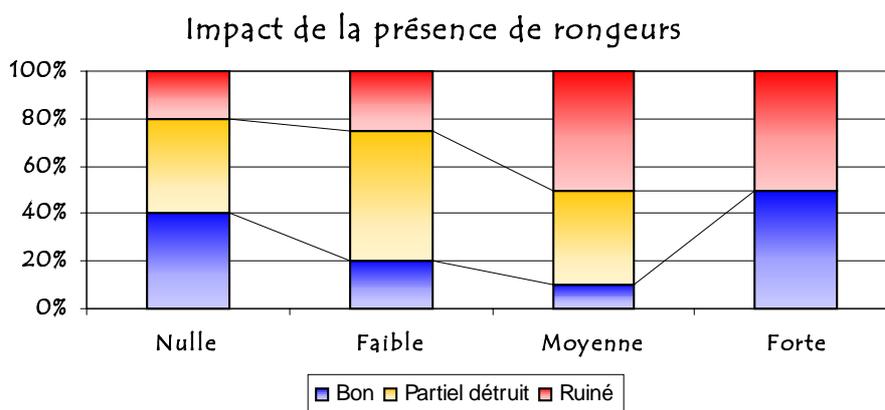
Figure 8 : Etat des protections en fonction de la présence de rongeurs

Le graphique ci-dessus semble logiquement confirmer un impact significatif des populations de rats musqués et ragondins sur l'état de conservation des ouvrages.

2. d'un entretien ultérieur suivi : dégagement des plants, recépage, réparation des clôtures, etc.
- **la protection contre les rongeurs aquatiques** : nécessaire pour éviter à la fois la dégradation du talus de berge par les galeries et la destruction des végétaux utilisés, elle passe, d'une part, par la protection initiale de ces végétaux et ,d'autre part, par une politique globale et durable de régulation du niveau des populations.

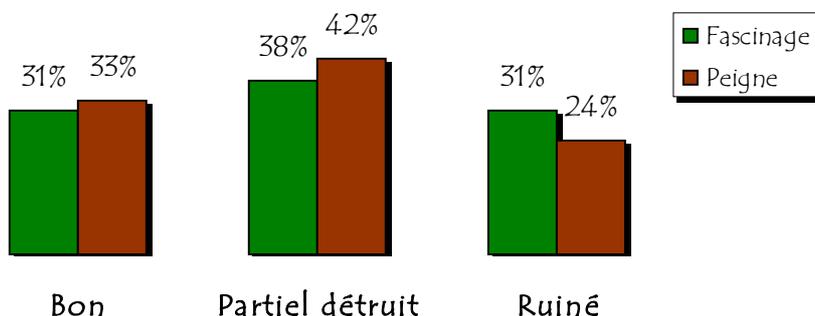
Figure 11 : Etat des protections en fonction des techniques mises en oeuvre

Dans l'ensemble, les peignes semblent *a priori* présenter une meilleure résistance puisque 24 % d'entre eux sont ruinés contre 31% pour les fascines.

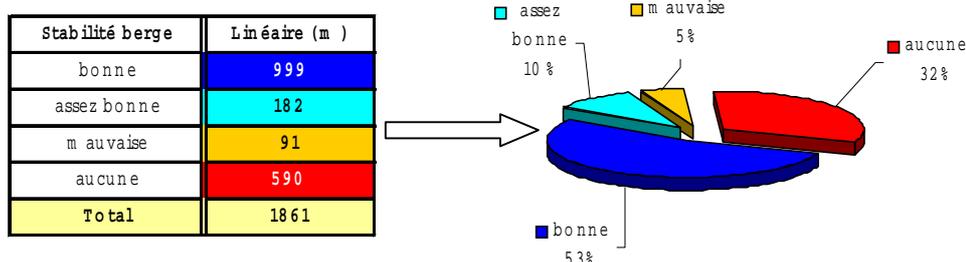
Figure 12 : Vue d'ensemble de la stabilité des berges

La stabilité de la berge est logiquement liée à l'état de la protection. Cependant, malgré un pourcentage important de protections ruinées ou partiellement ruinées, **la stabilité des berges est globalement assurée sur 63 % du linéaire aménagé à l'heure actuelle.**

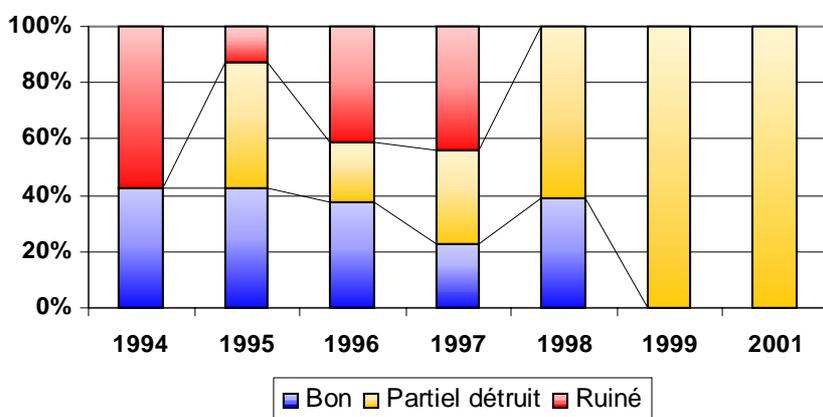
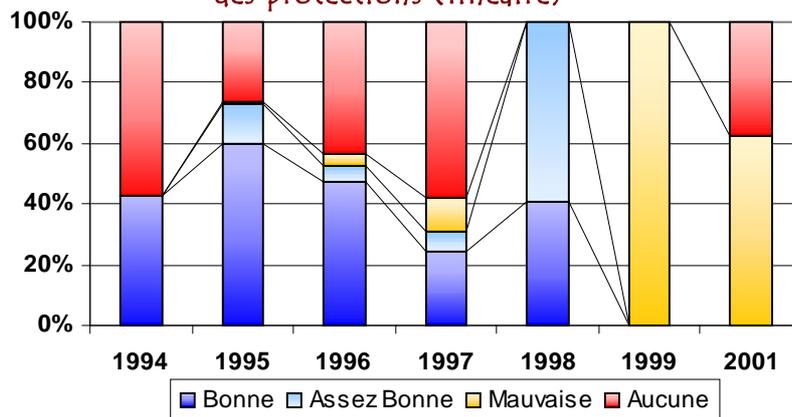
Figure 14 : Etat des protections et stabilité de la berge en fonction de leur ancienneté

**L'ancienneté des ouvrages ne semble pas être déterminante dans leur niveau de dégradation.** Le pourcentage de longueur de protection en "bon état" semble fluctuer sans logique apparente. Ces résultats restent compatibles avec les principes du génie végétal, qui, en utilisant les propriétés d'enracinement progressif des végétaux, **accroît sa résistance mécanique au fil du temps** : une protection bien implantée à l'origine ne subit pas de dégradation de son efficacité dans le temps.

Par ailleurs, on constate qu'à partir de 1999 et en 2001, les résultats sont mauvais. En effet, et cela malgré un nombre assez faible de protections réalisées (2 + 4), le résultat indique que 100 % d'entre elles sont dans un état partiellement délabré, et assurent une stabilité de la berge mauvaise voire nulle. Les raisons peuvent en être multiples, mais les niveaux élevés de pluviométrie à partir de 2000 jusqu'à fin 2001 ne doivent pas être étrangers à leur dégradation, les crues automnales ayant pu favoriser leur dégradation.

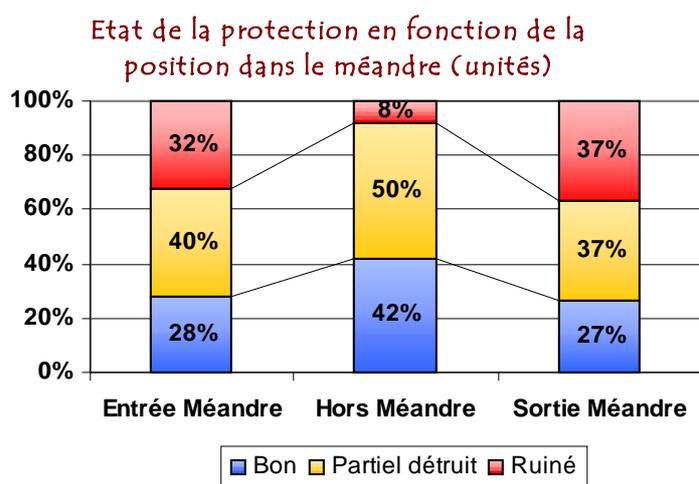
Figure 15 : Impact de la position des ouvrages le long du cours d'eau

La position au sein du profil en long du cours d'eau est un facteur intervenant de manière significative dans l'état de la protection et par conséquent de la stabilité de berge.

**En particulier, l'implantation des ouvrages en secteur rectiligne (hors méandre) leur garantit une pérennité bien supérieure.**

En effet, les contraintes hydrauliques sont plus fortes dans le méandre, où la ligne de courant, en interceptant avec un angle plus ou moins prononcé la berge, génèrent en particulier des courants hélicoïdaux puissants, particulièrement érosifs.

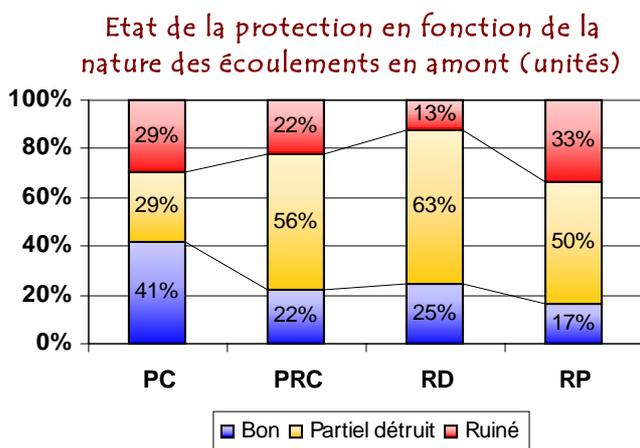
Figure 16 : Analyse du facteur "écoulement en amont de la protection"

Le graphique ci-contre semble montrer une **corrélation logique entre la puissance de l'écoulement amont et le degré de conservation des protections**, qui passe de 41% à 17% de bon état avec l'accroissement de la l'énergie du cours d'eau.

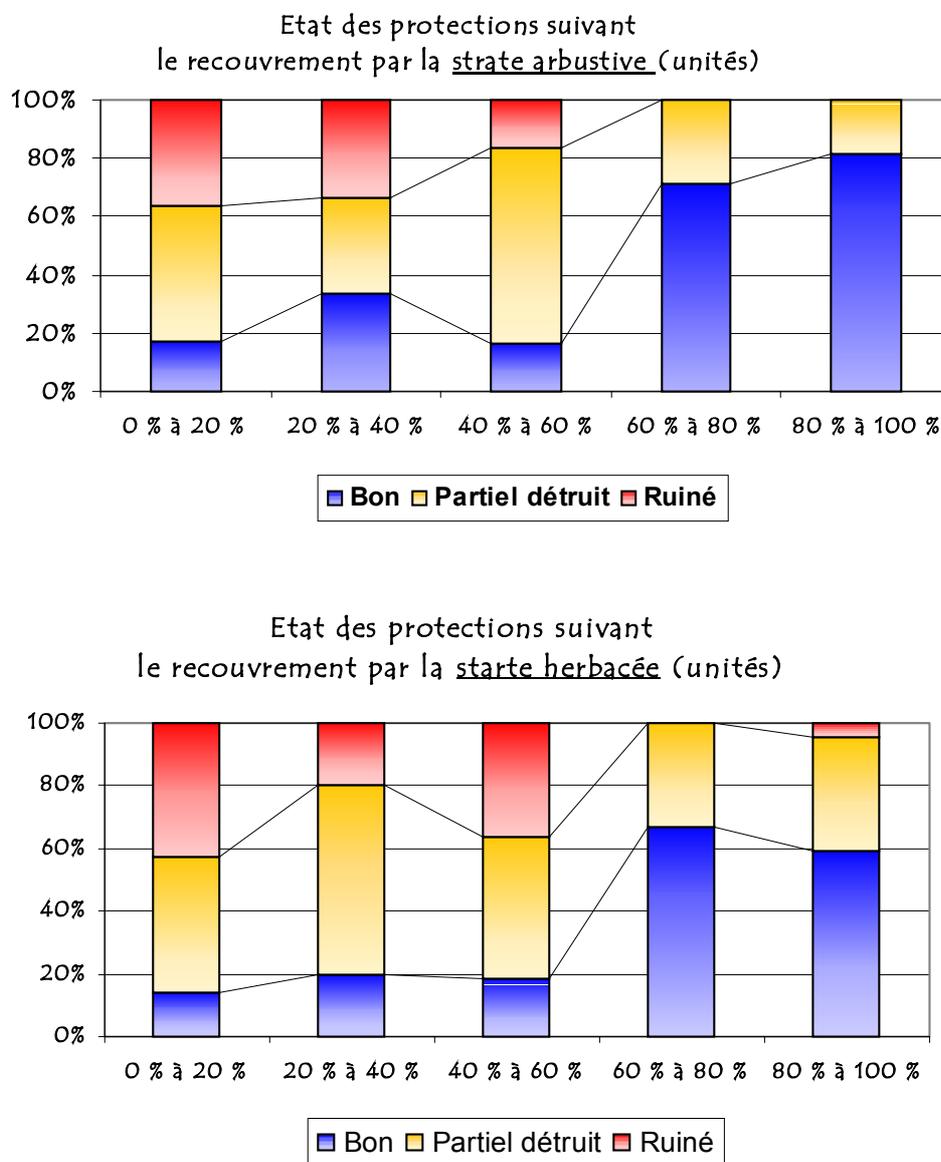
Figure 18 : Etat des protections en fonction du recouvrement par les différentes strates

Par essence même, le génie végétal ne peut apporter une résistance effective à l'érosion hydraulique qu'en présence de matériaux vivants durablement implantés. Les graphiques ci-avant confirment avec force **le caractère primordial de la bonne reprise des végétaux utilisés dans la pérennité des ouvrages.**

1. de bonnes conditions d'implantation initiale des matériaux vivants : choix des végétaux (fagots de saule et non d'aulne), conditionnement (stockage en milieu humide, etc.), et mise en place (clôture de protection, profondeur des boutures, arrosage, etc.) ;

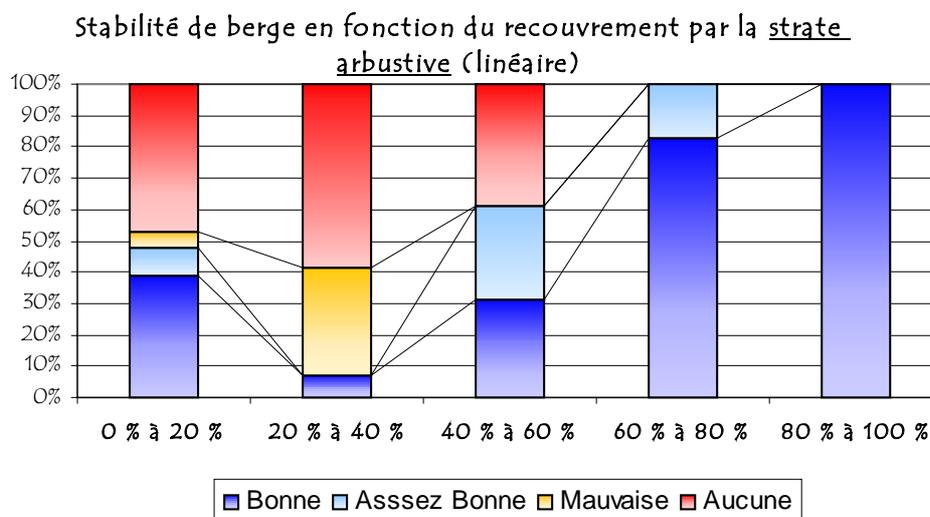
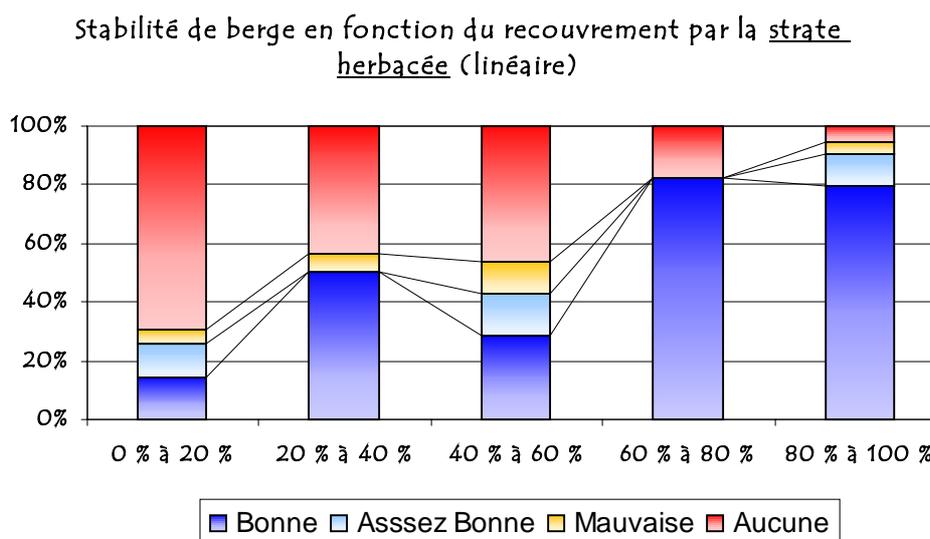
Figure 19 : Stabilité de la berge en fonction du recouvrement des différentes strates

La même tendance est logiquement mise en évidence en ce qui concerne la stabilité des berges, **fortement dépendante de la densité de végétation sur l'ouvrage.**
