Repérer l'emplacement potentiel de postes de transformation (liés à des installations privées)

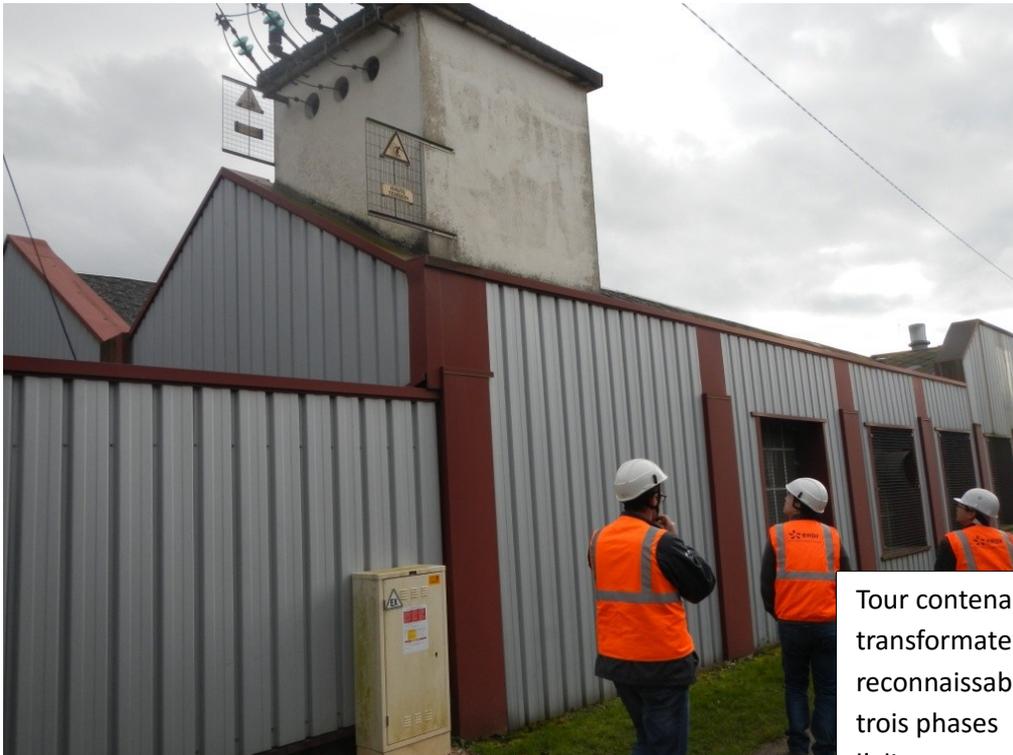
Tour contenant un transformateur reconnaissable aux trois phases l'alimentant

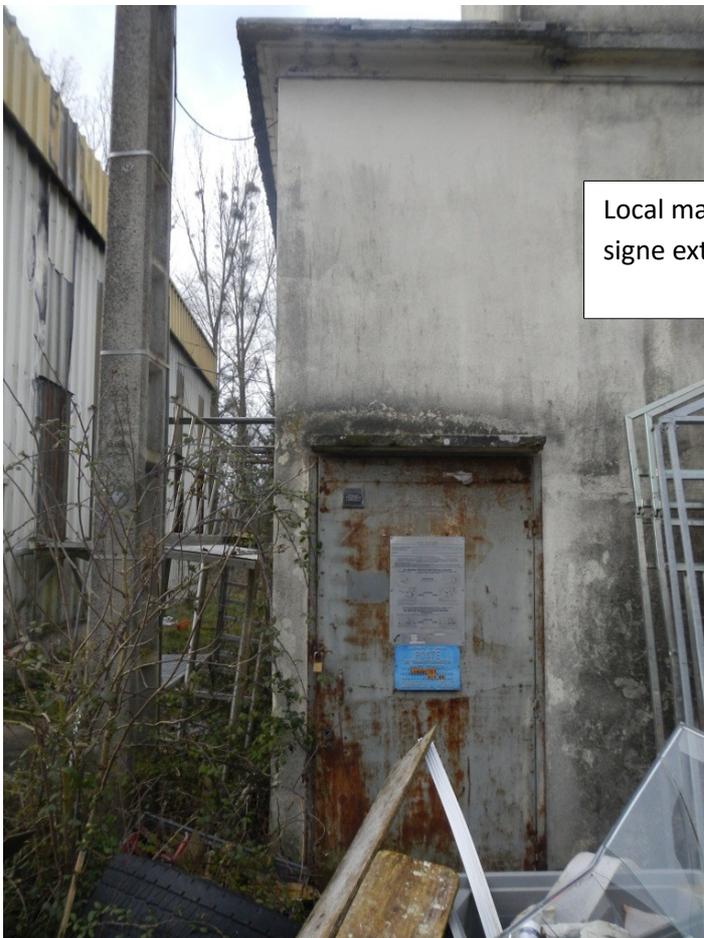
Local matérialisé sans autre signe extérieur

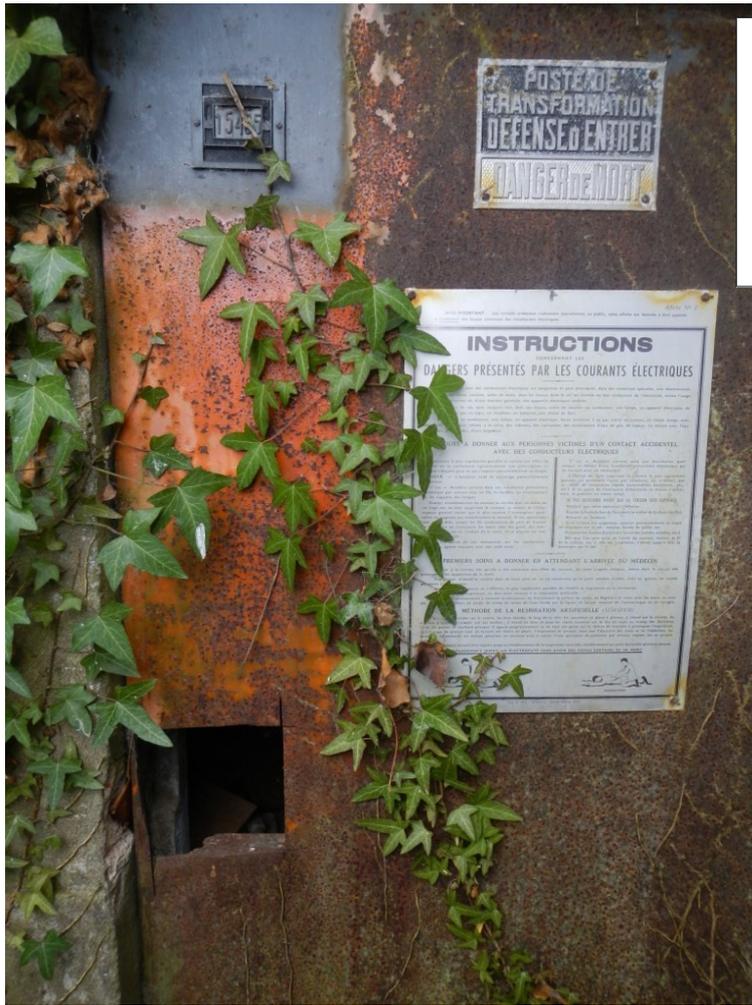
Autre local matérialisé
(remarquer que la serrure a disparu)

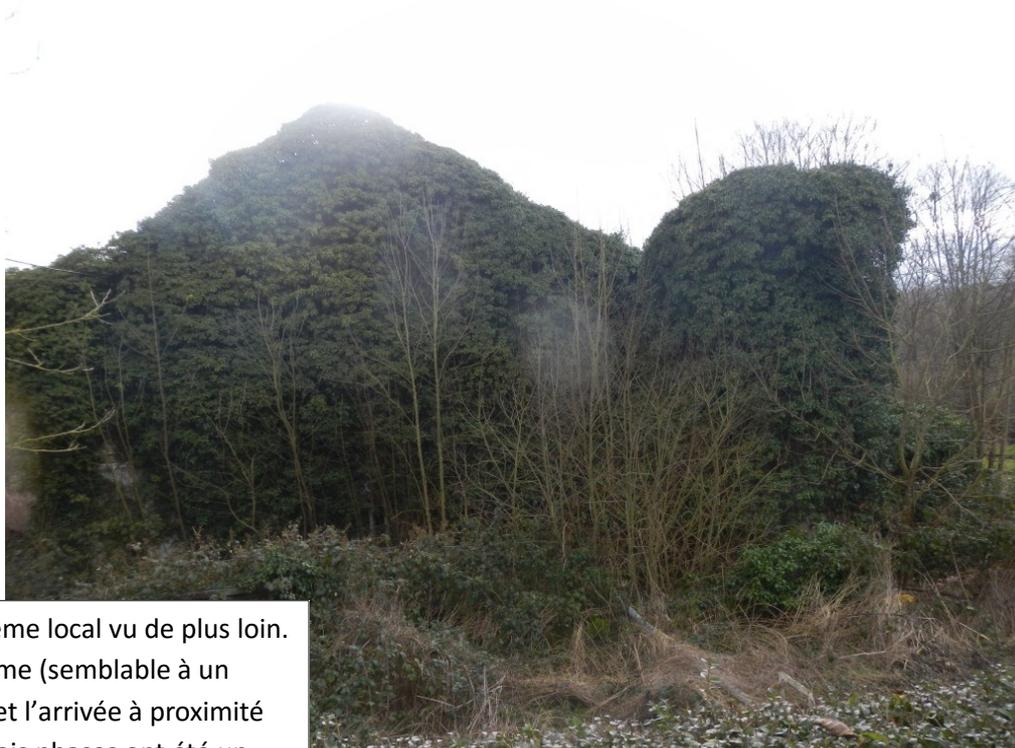
Ce même local vu de plus loin.
La forme (semblable à un
tour) et l'arrivée à proximité
des trois phases ont été un
indice.

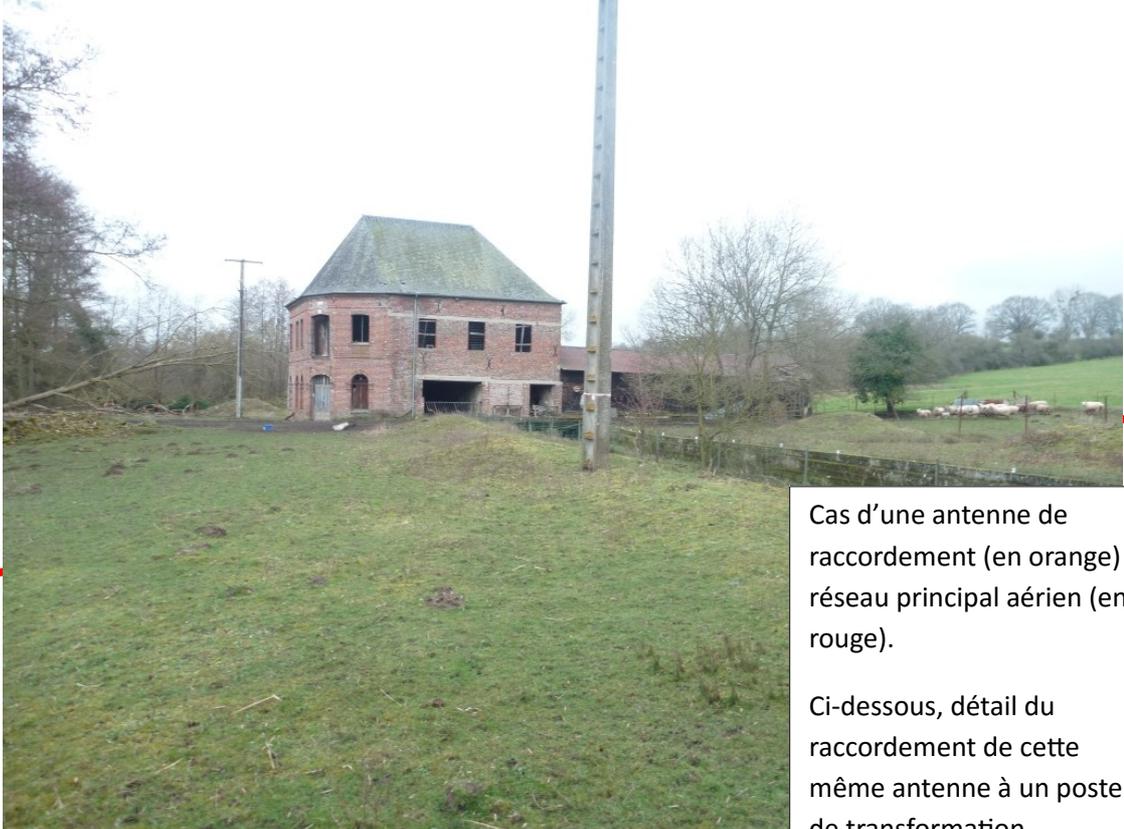
Cas d'une antenne de raccordement (en orange) au réseau principal aérien (en rouge).

- Existence « d'antennes » raccordées aux lignes à haute tension. Ces dispositifs (raccordés ou déraccordés lors de la visite) permettent de relier le transformateur au réseau principal à haute tension. A leurs extrémités, on retrouve soit des postes tels que présentés précédemment soit directement un transformateur (en haut de poteau généralement).

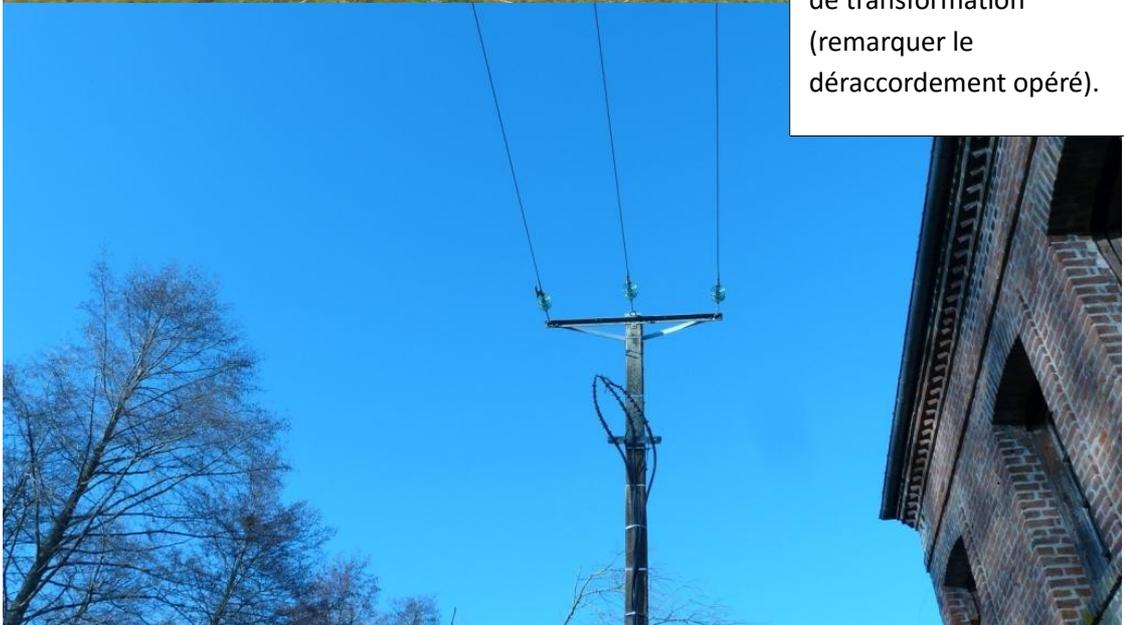
Ci-dessous, détail du raccordement de cette même antenne à un poste de transformation (remarquer le déraccordement opéré).

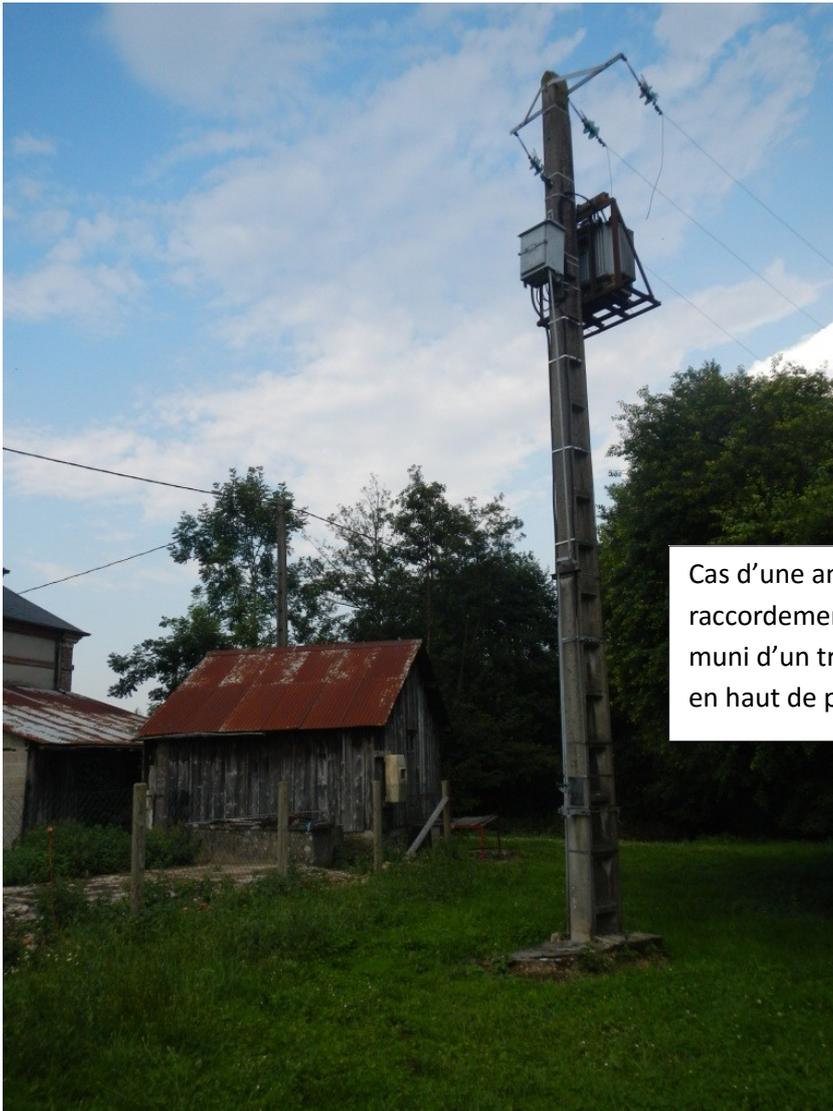
Cas d'une antenne de raccordement (en orange) muni d'un transformateur en haut de poteau.

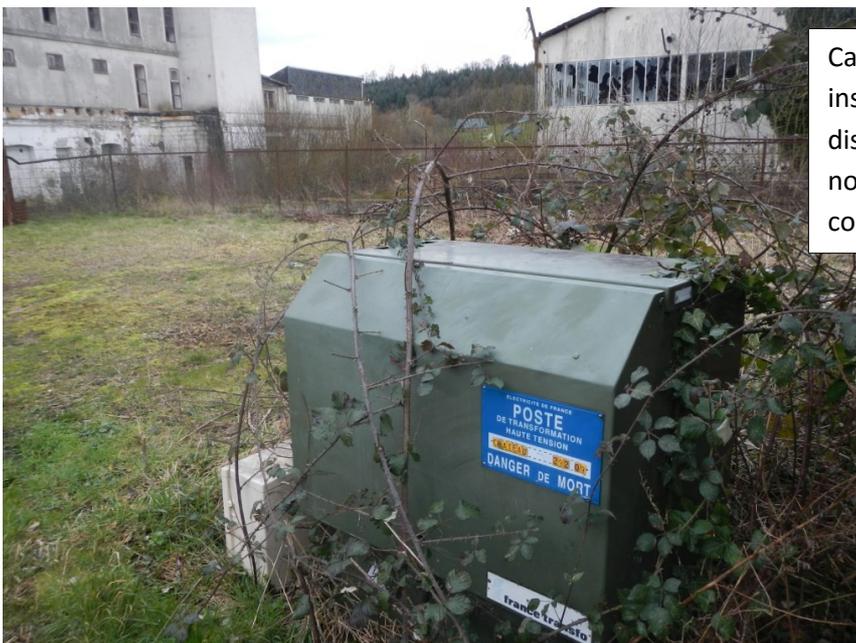
Cas d'un transformateur installé au sol. Remarque : dispositif récent, normalement non concerné par les PCB

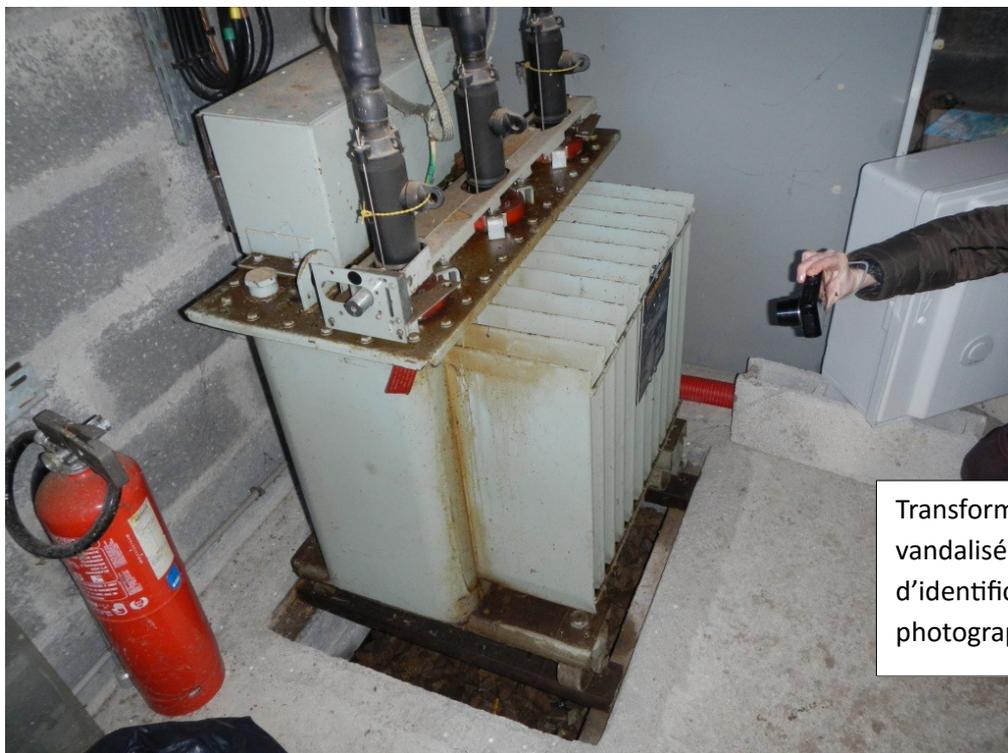
Transformateur non
vandalisé (la plaque
d'identification est
photographiée).

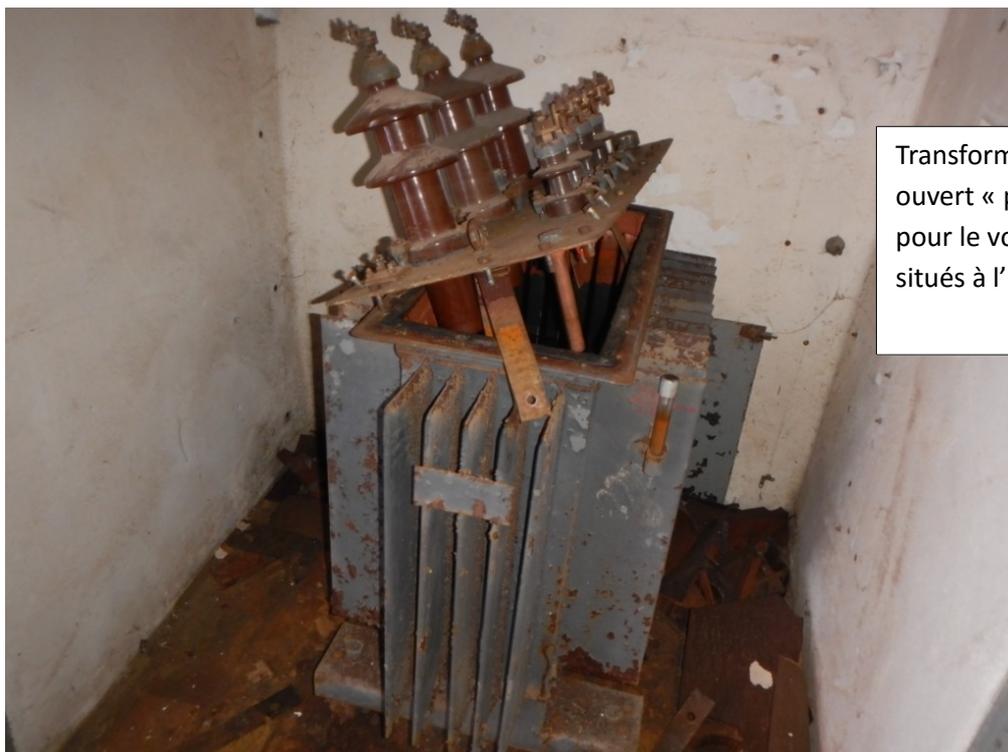
Transformateur vandalisé :
ouvert « proprement »
pour le vol des métaux
situés à l'intérieur.

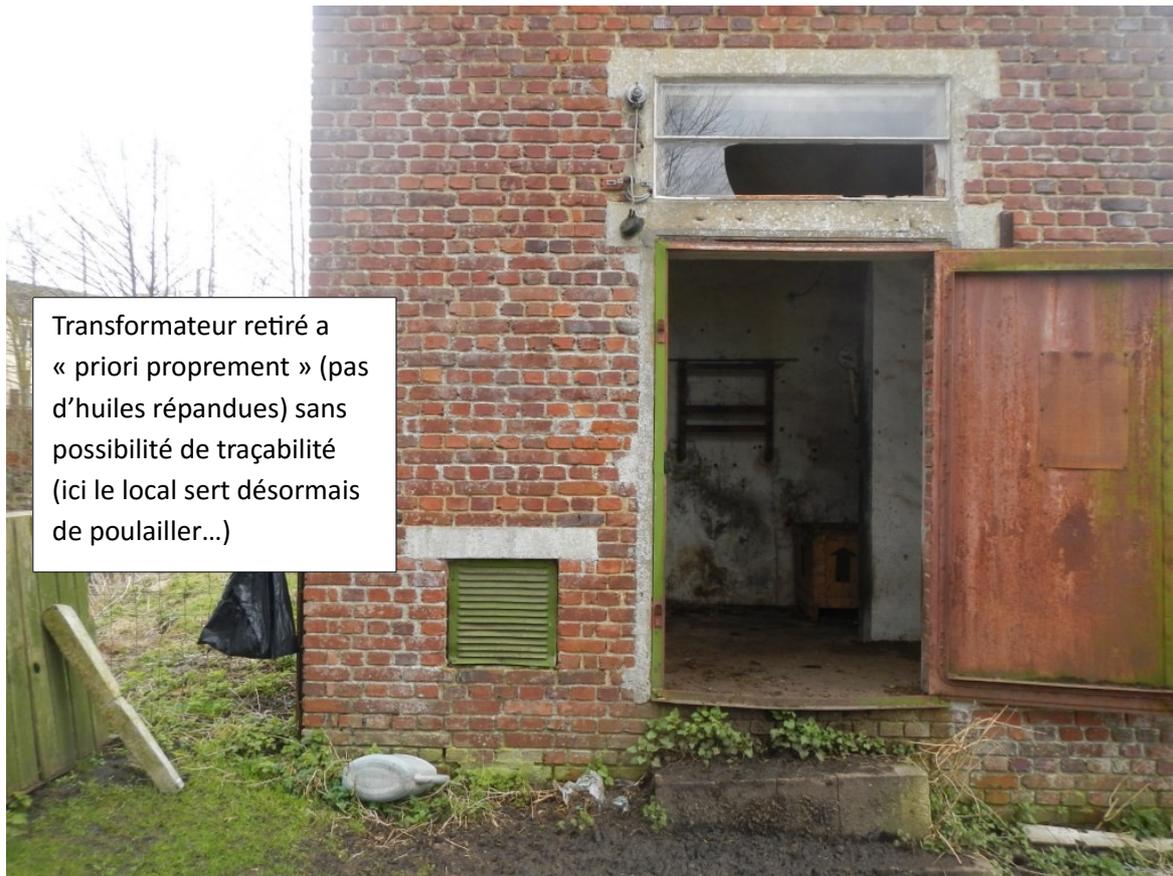
Transformateur retiré a « priori proprement » (pas d'huiles répandues) sans possibilité de traçabilité (ici le local sert désormais de poulailler...)

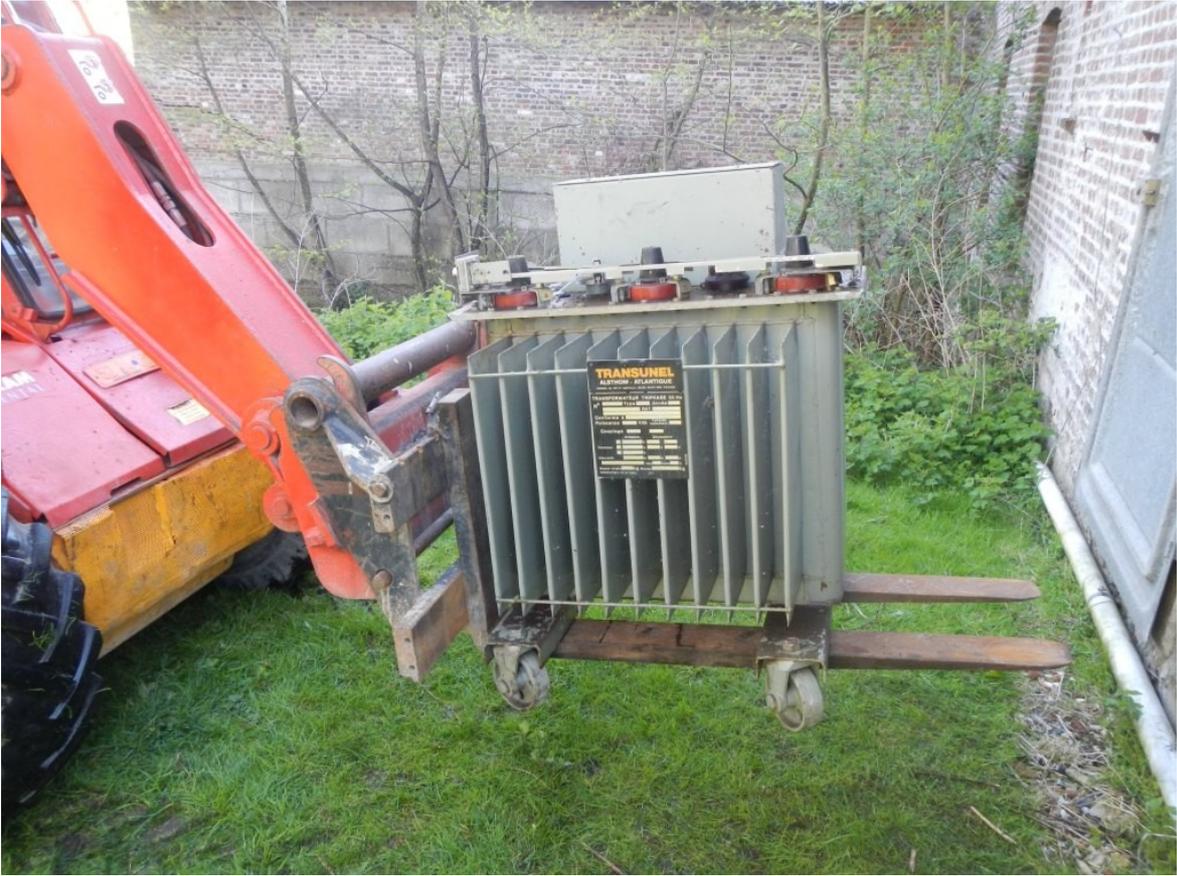
Transformateur retiré proprement selon les règles en vigueur (retrait, transport et retraitement par des entreprises habilitées, bordereau de suivi de déchets disponibles).

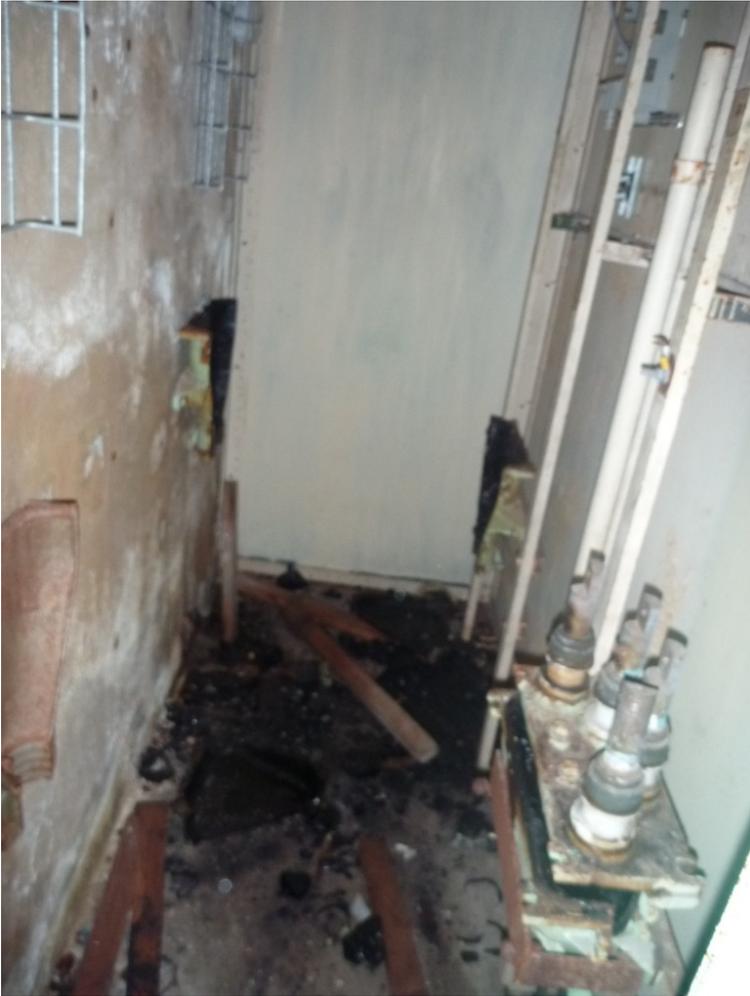
Site vandalisé (bris de matériel, traces d'huile...)
