FICHE "RCE"

Opérations de restauration de la continuité écologique

Intitulé de l'opération	Effacement du seuil de Pont-Erembourg		
Maître d'ouvrage	Fédération du Calvados pour la Pêche et la Protection du Milieu Aquatique		
SIRET	780 748 752 00042		
Année de réalisation des travaux	2018	Bassin	ORNE MOYENNE
Cours d'eau	Le Noireau		
Enjeu/x de l'opération	Code Masse d'eau	HR304	
<input checked="" type="radio"/> Environnement / Biologie	Cadre réservé à la CATER CODE FICHE ROE27042_01		
<input type="radio"/> Hydraulique / Sécurité publique			
<input type="radio"/> Ressource en eau / Salubrité publique

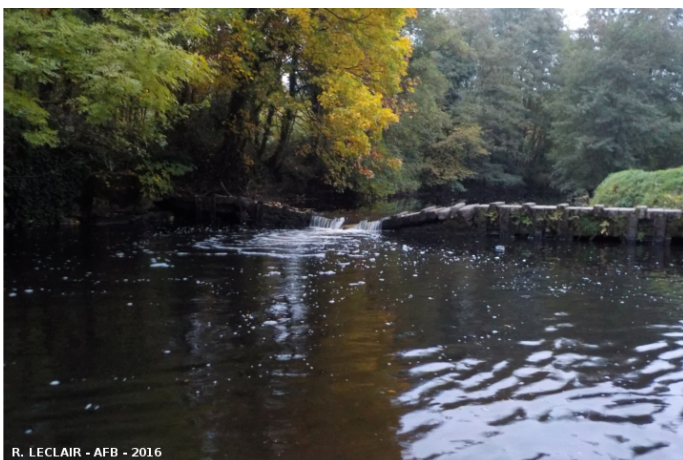
Avant

A l'origine, le site hydraulique de Pont-Erembourg était une filature, l'usine du sieur Lemoine. De cet ancien complexe ne subsistait que le seuil aval, qui ne présentait plus d'usage, les autres organes ayant disparu (usine, roue, seuil amont). Le seuil et les parcelles au droit de celui-ci appartiennent à la commune de Saint-Denis-De-Méré, et l'île formé par le bief et la rivière sert aujourd'hui d'aire de pique-nique.

Les travaux se sont déroulés sur deux jours (29 et 30 octobre 2018), le seuil a été supprimé et la berge retalutée en pente douce sur environ 35 ml. En parallèle de ces travaux, une coupe sélective de la ripisylve a été effectuée (peupliers et arbres morts).

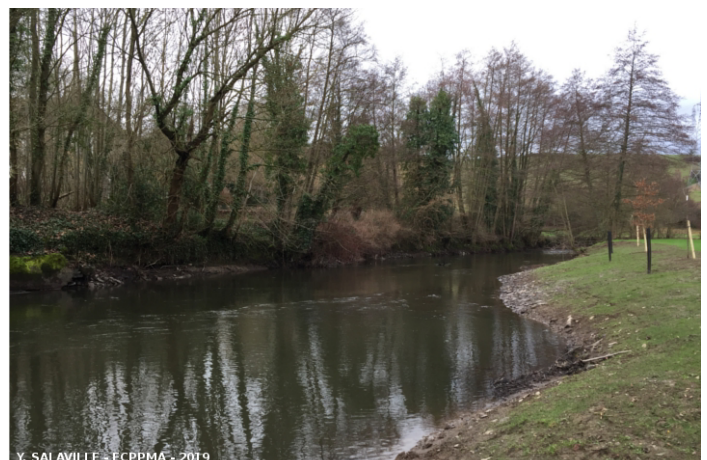
Après

Suite à la suppression du seuil, le Noireau a retrouvé une alternance de radiers/mouilles et la continuité écologique est définitivement assurée pour toutes les espèces piscicoles.

Des arbres d'essences locales ont été plantés au niveau de l'aire de pique-nique. Un panneau pédagogique rappelant l'histoire du site et l'intérêt des travaux réalisés (notamment pour les poissons migrateurs) a également été implanté.
